20160206 地震地質調查報告

經濟部中央地質調查所

中華民國 105 年 4 月

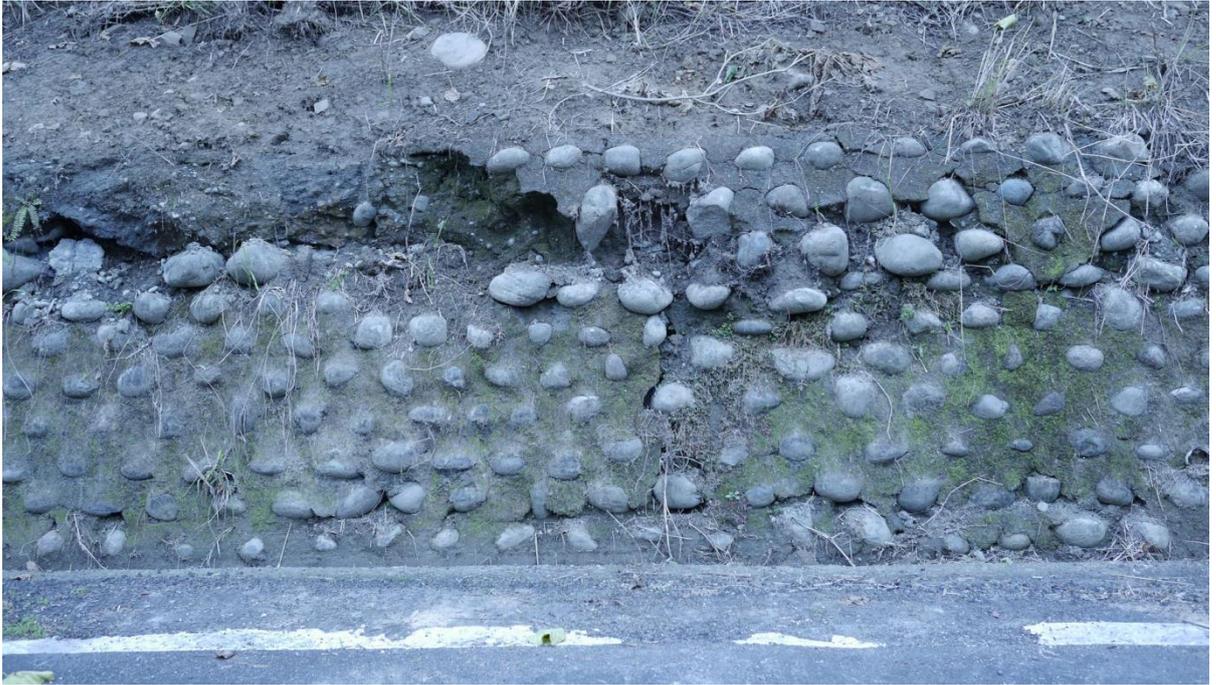
圖 2-1.2 旗山斷層沿線調查情形 1：旗山區中寮社區崑山宮附近駁坎受強烈地表加速度影響，導致延舊有裂隙崩落損壞。但道路與周邊區域無明確斷層活動地表導致之地表破裂現象，向東拍攝。

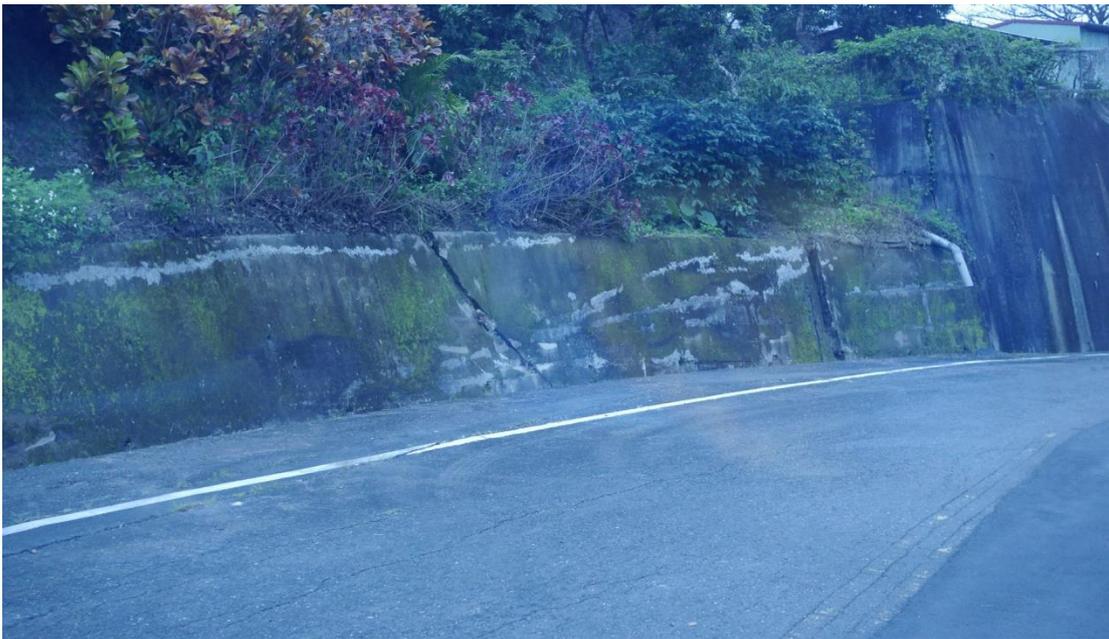
圖 2-1.3 旗山斷層沿線調查情形 2：旗山區中寮二路上擋土牆延舊有裂隙擴大外移。但道路與周邊區域仍無明確斷層活動地表導致之地表破裂現象，向東南拍攝。

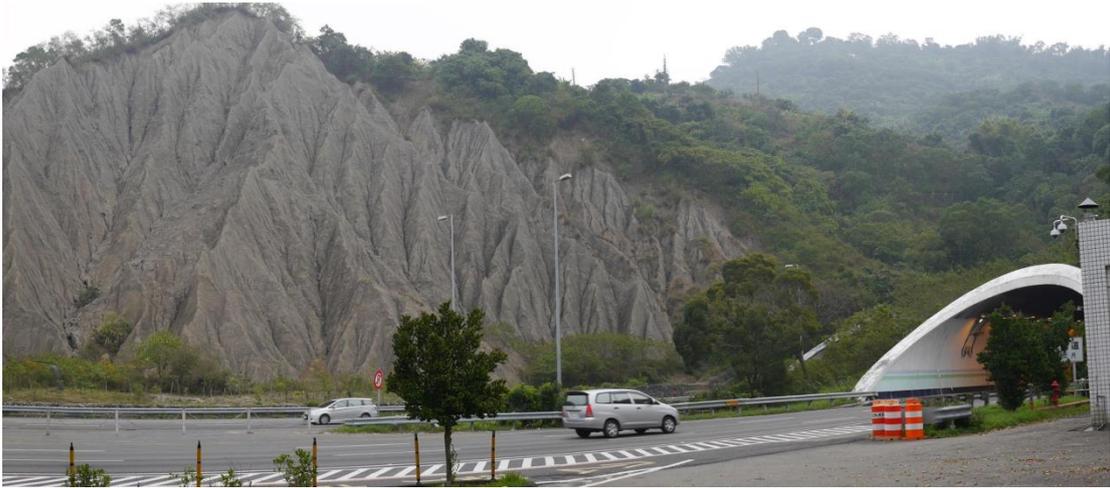
圖 2-1.4 旗山斷層沿線調查情形 3：中寮隧道北口位於旗山斷層帶，斷層潛移導致隧道襯壁受損，路面持續隆起，0206 地震若為旗山斷層引發，應可見到斷層活動導致之相關破裂與變形現象。

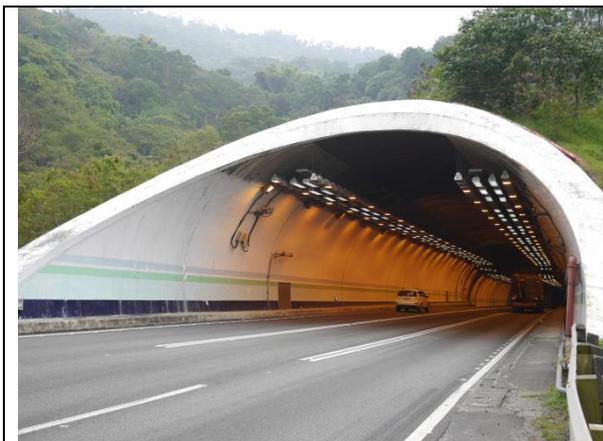
中寮隧道北口，南下車道，旗山斷層帶內襯壁無明顯異變與新生破損，道路與行車狀況亦未受影響。

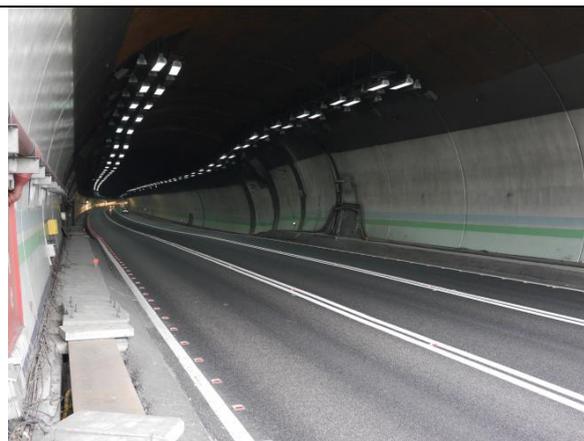
中寮隧道北口，北上車道，旗山斷層帶內襯壁無明顯異變與新生破損，道路與行車狀況亦未受影響。

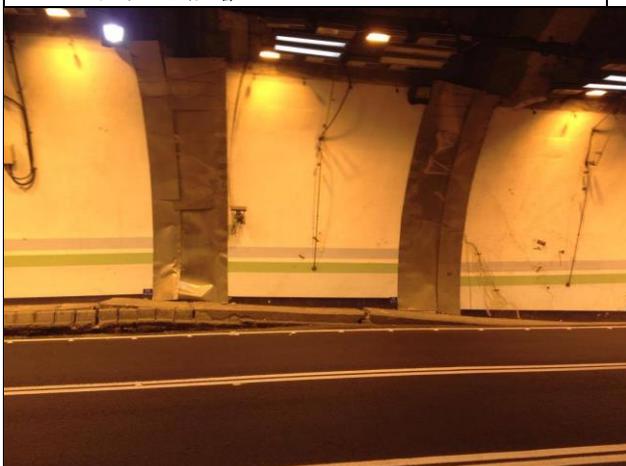
中寮隧道北口，南下車道，旗山斷層帶內襯壁無明顯異變（衣德成博士攝）。

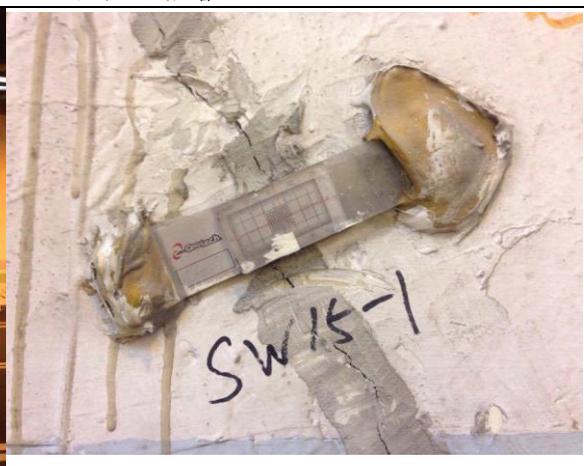
中寮隧道北口，南下車道內應變計 SW15-1，無同震之變化，裂隙亦無擴大情形（衣德成博士攝）。

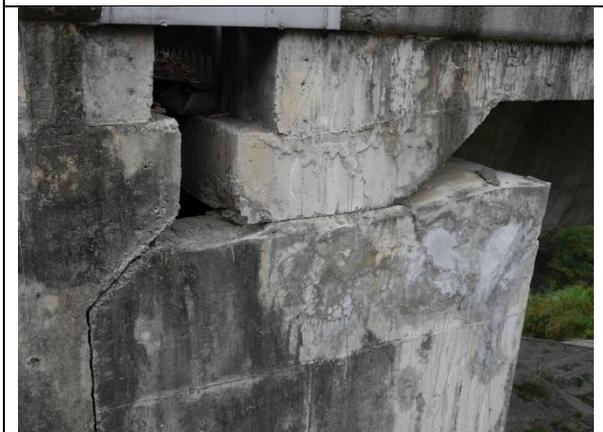
田寮三號橋，南下車道橋臺，過去變形位置並未於此次地震中擴大。

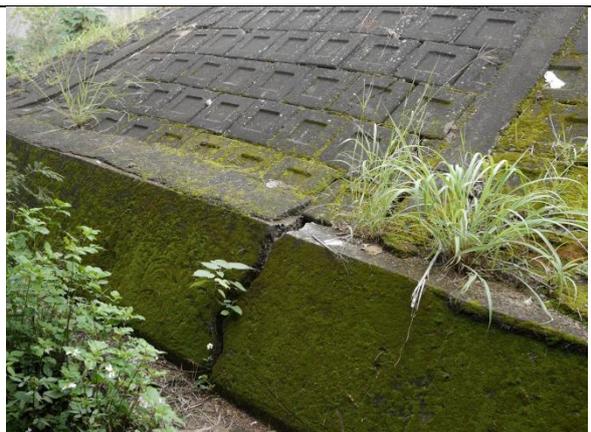
田寮三號橋，南下車道下方，此裂隙似於此次地震中擴大。

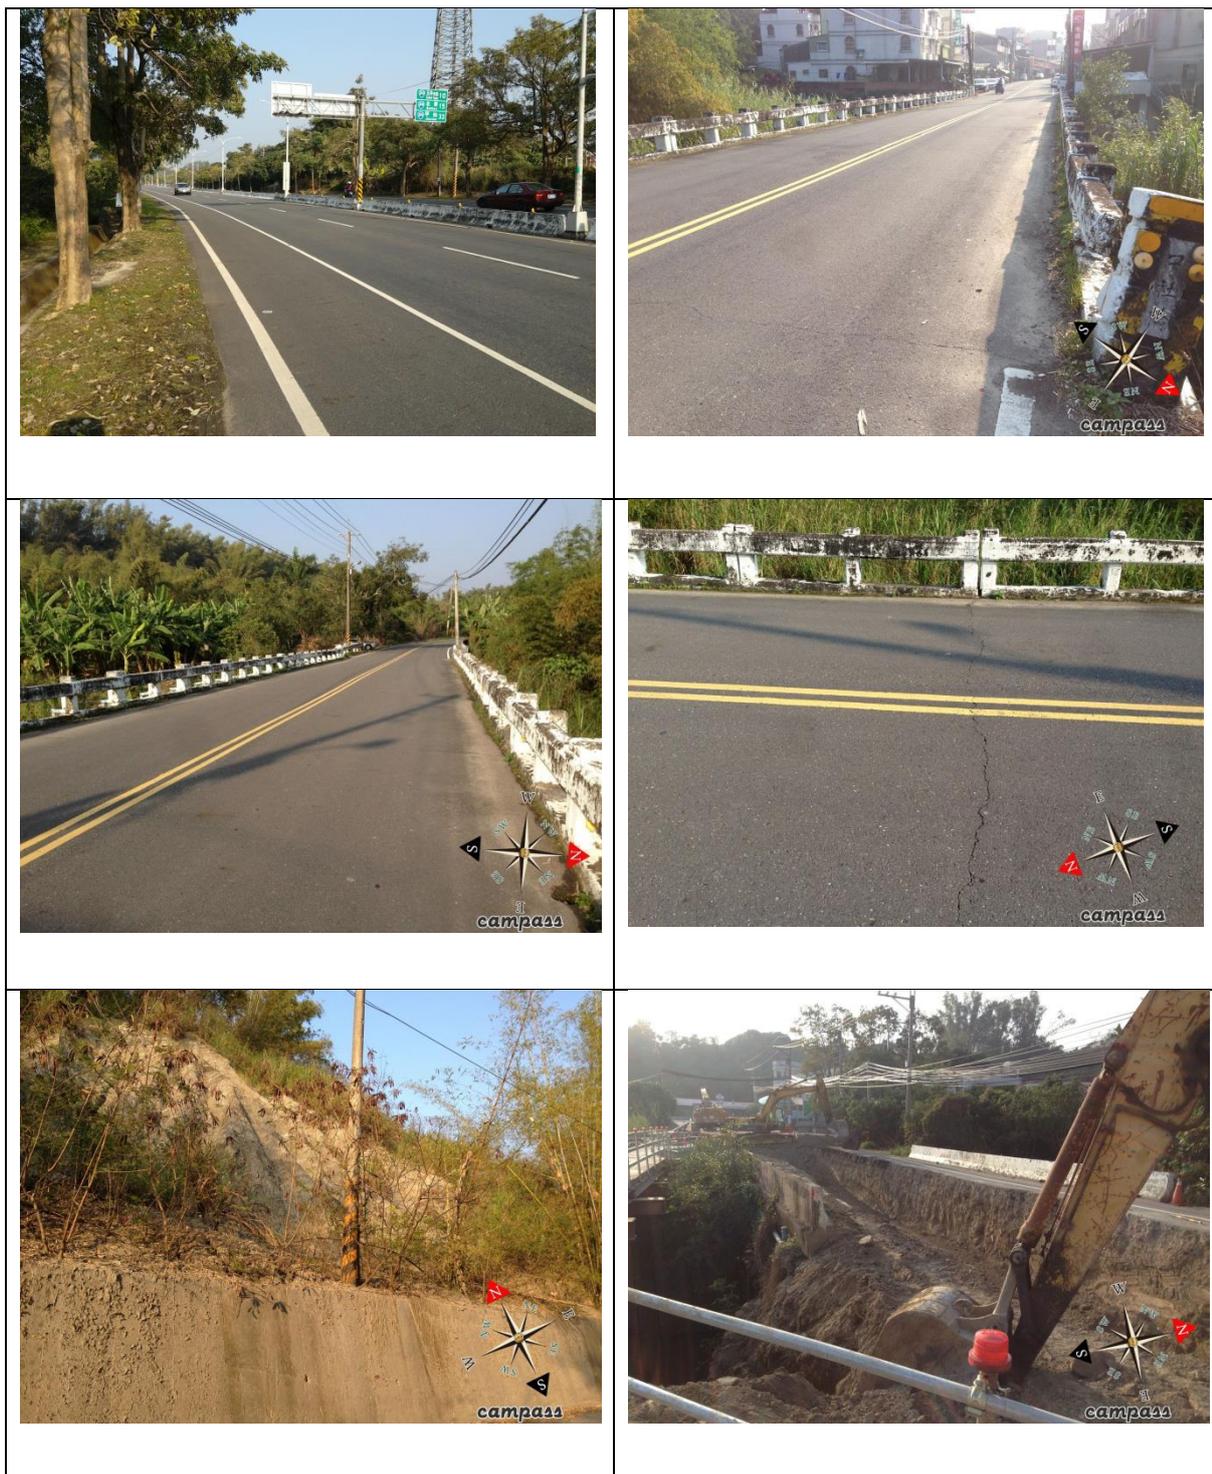
圖 2-1.7 左鎮斷層附近之公路與橋梁均未見到任何變形與錯動現象，左下照片之擋土牆上方為左鎮斷層帶露頭，擋土牆無任何損壞或變形現象；左鎮郵局前有一橋梁進行改建，但為已進行中之工程，與 0206 地震無關。

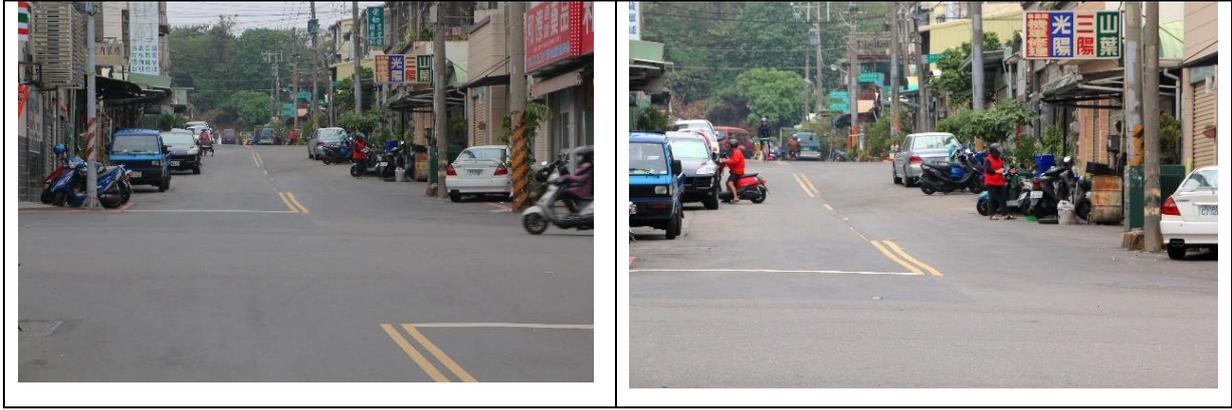
圖 2-1.9 臺南永康區復華里東側地形崖坡未發現建物及水泥路面有破裂現象。

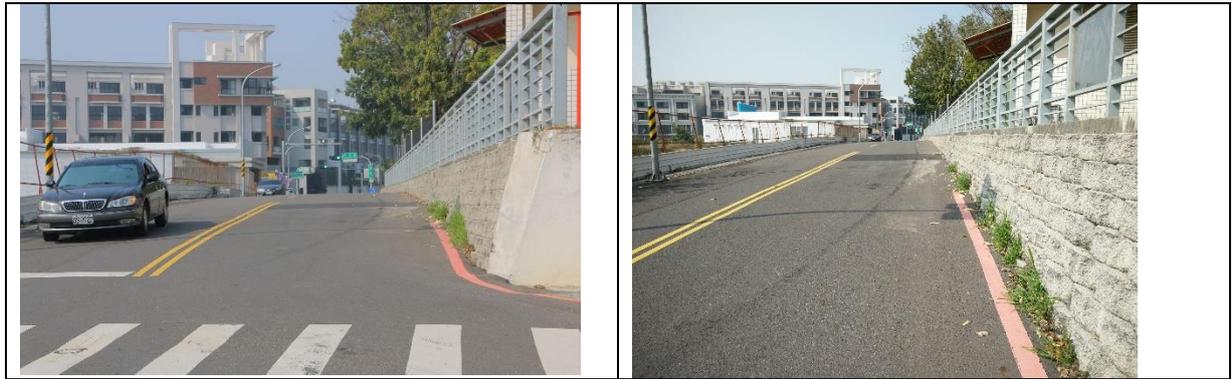
圖 2-1.10 臺南仁德區德高國小附近地形崖坡未發現建物及水泥路面有破裂現象

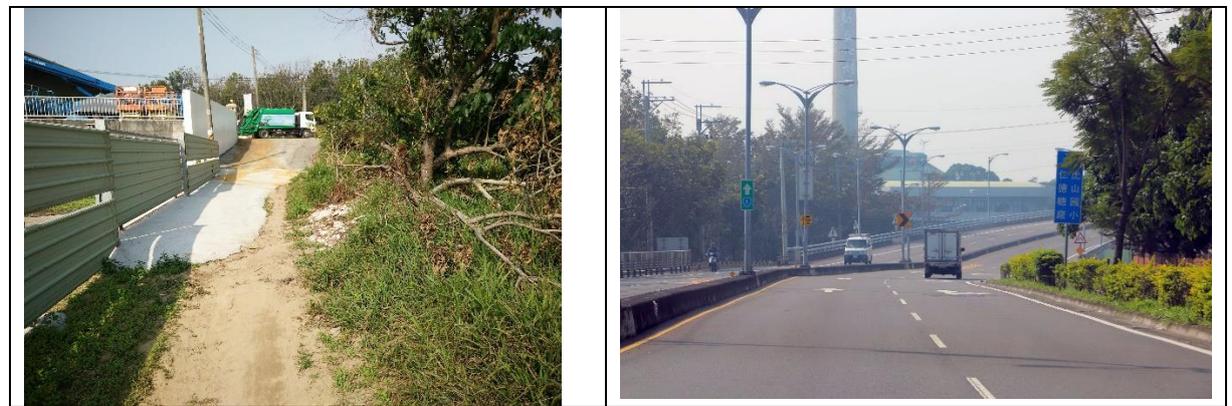
圖 2-1.11 臺南仁德區虎子山東側及虎山都會公園附近均未發現有新破裂或隆起現象

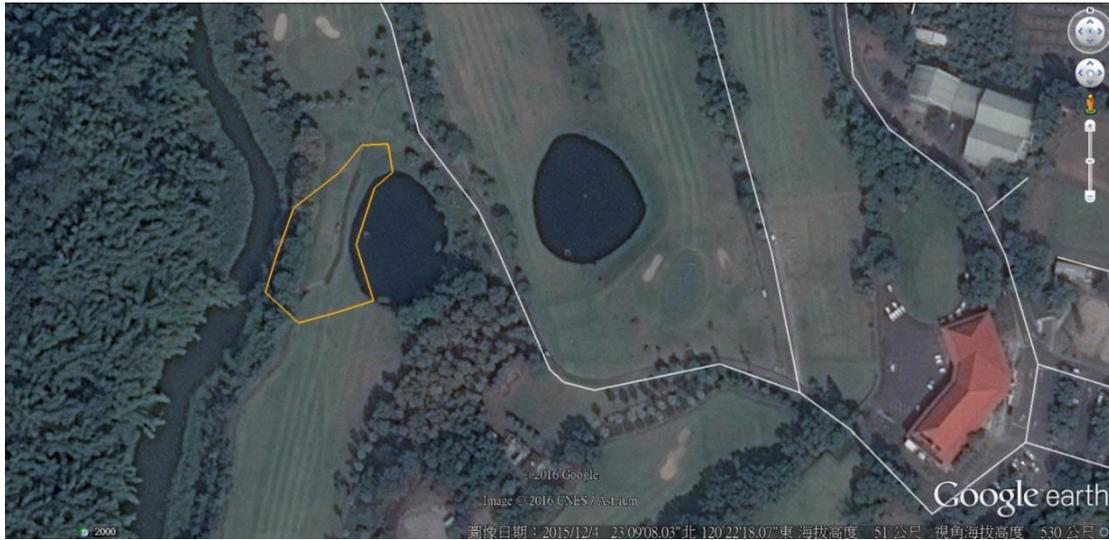
新化斷層沿線附近有噴砂與結構物破損情形，但成因亦與斷層活動無關，另詳述下一節。而南寶高爾夫球場（圖 2-1.12）之球道大裂痕乍看之下與斷層活動造成的結構破壞相似，地表落差最大達 2.5 公尺，長近百公尺，但觀察之後可發現這些裂痕是因為球場西側鄰近六雙溪，球道鬆軟的土壤或風化的岩體受地震搖晃之後，支撐力無法承受而導致局部向西側滑向六雙溪（圖 2-1.13）。而南一高爾夫球場（圖 2-1.14）狀況亦類似，而其變形現象更僅限於水池旁邊球道、道路與建物破壞約數十公尺內（

圖 2-1.12 臺南市大內區南寶球場 B 區沉陷範圍（黃色框線周邊）。球場位於砂泥岩互層，風化的六雙層之上，向西呈圓弧形破壞滑向六雙溪畔。

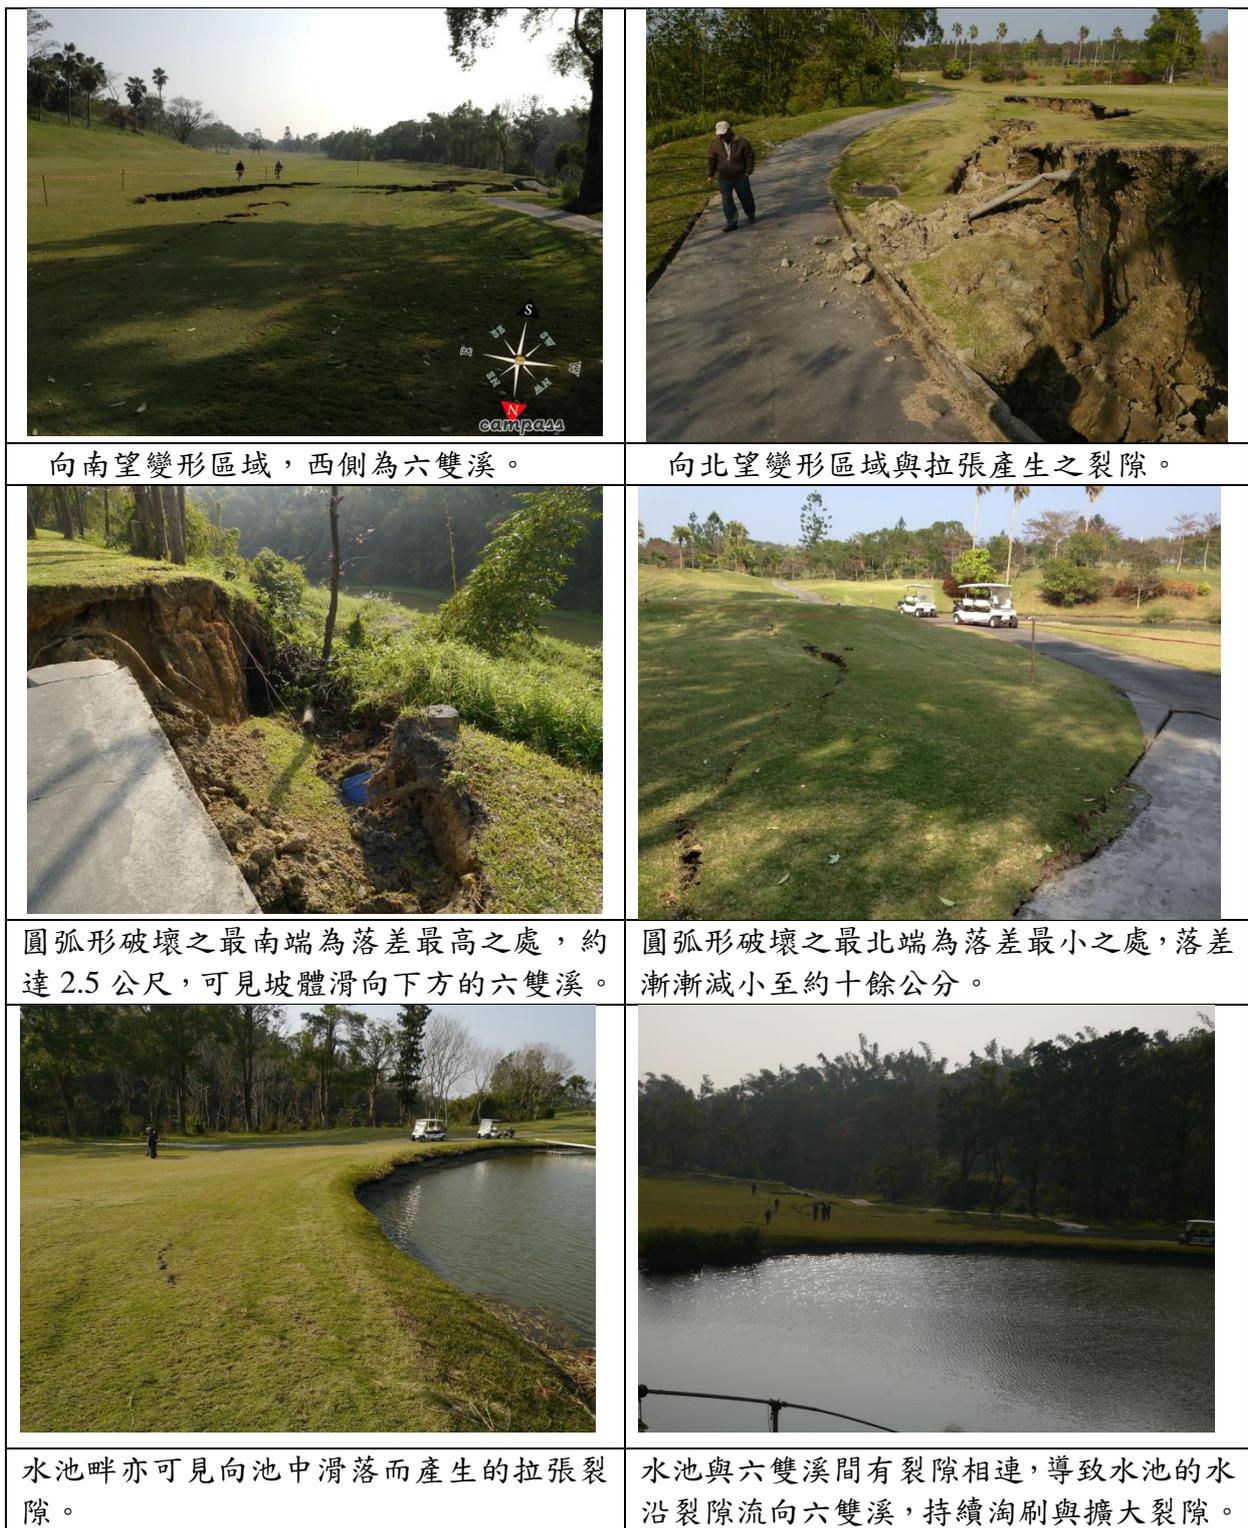
圖 2-1.13 南寶球場 B 區圓弧形破壞範圍之變形現象。

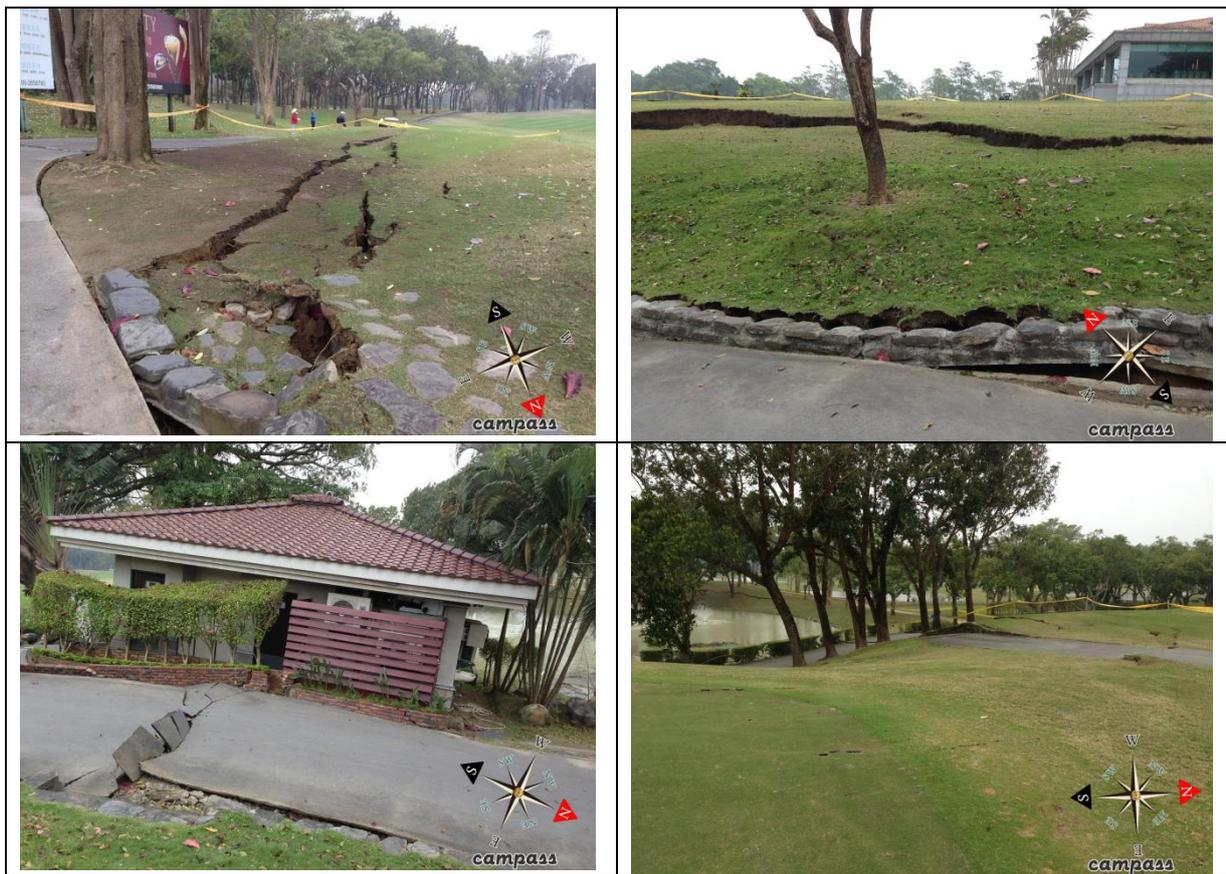
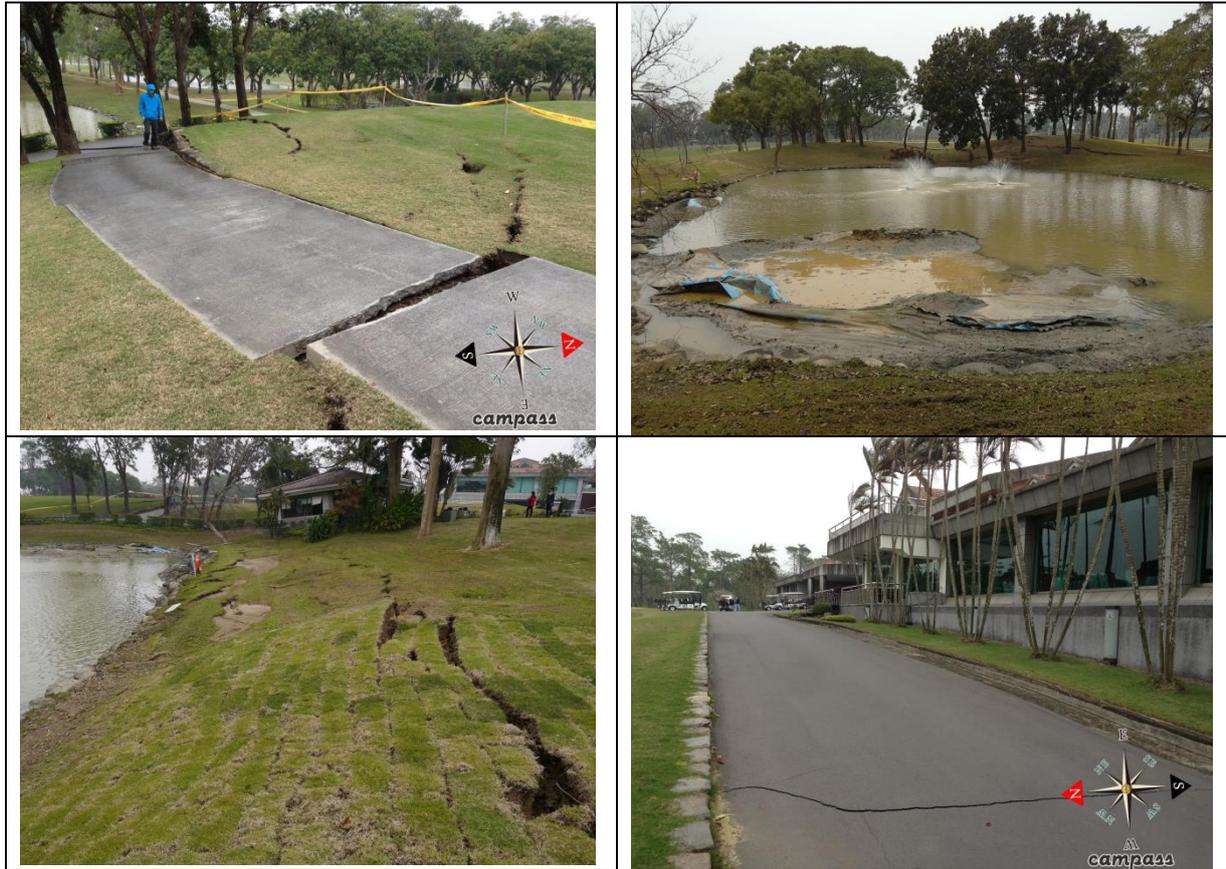
圖 2-1.15）。這些球場地表的裂痕僅限於一處，均未延伸與任何地質構造連接，因此也非斷層等地質構造活動所導致。

圖 2-1.15 南一球場所見變形現象：主要為土體受側向加速度影響向噴水池陷落，造成一系列環繞噴水池之地表開裂。

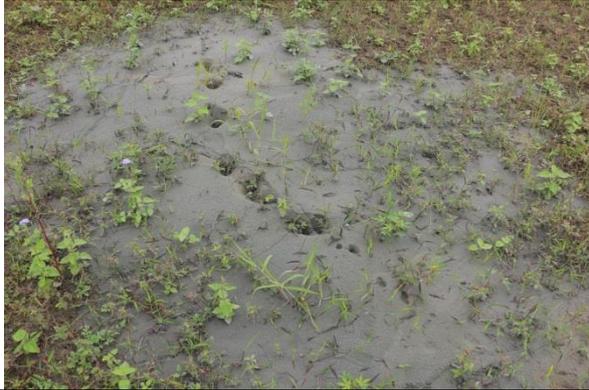
圖 2-2.3 永康區鹽水溪南岸高壓電塔旁及發現噴砂現象，噴砂口約呈 N80°E 線形排列。

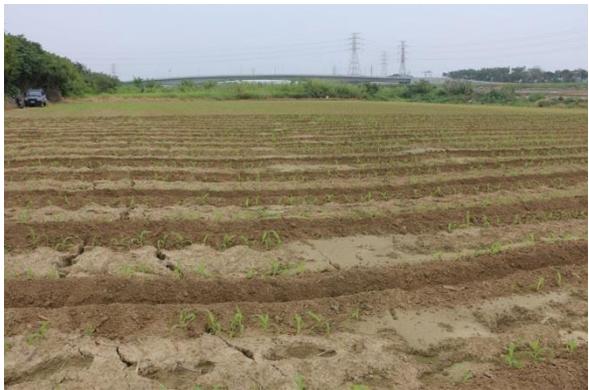
圖 2-2.5 鹽水溪北岸北邊寮的農田中可觀察到地裂及噴砂現象，約呈 N70°E 至 E-W 走向。

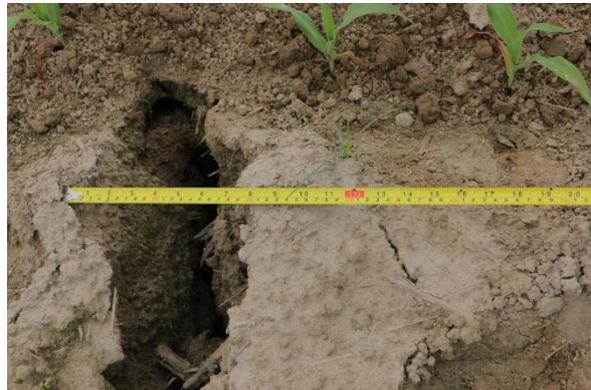
圖 2-2.6 鹽水溪北岸北邊寮的農田中觀察到地表開裂現象，裂縫可達 10~20cm 寬。

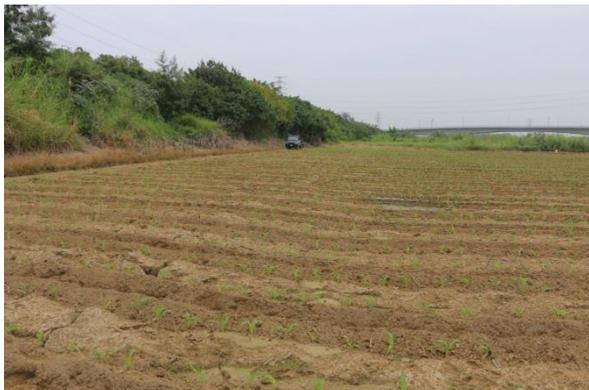
圖 2-2.7 鹽水溪北岸北邊寮的農田中觀察到現象，北側較南側高約 10cm，沿裂隙兩側位移不明顯亦無剪切現象。

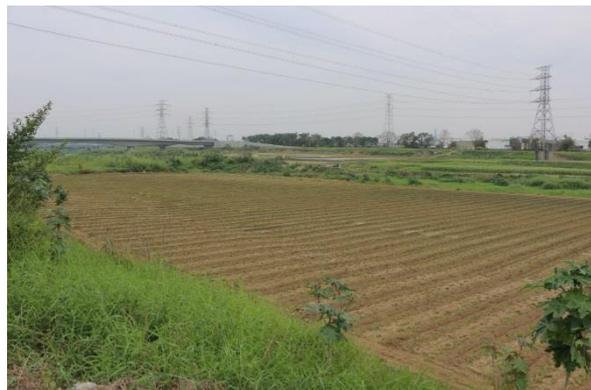
至 E-W 走向，裂隙約 10~20cm 寬（圖 2-2.6），開口上寬下窄，深度約 60cm，沿裂隙兩側位移不明顯亦無剪切現象，北側較南側高約 10cm（圖 2-2.7），由於裂隙南側 100 公尺處即為鹽水溪（圖 2-2.8），且裂隙方向與河道平行，研判農田受震動影響而產生邊坡滑動，非為斷層作用所造成。此區在 1946 年新化地震之調查記錄中未曾記載此處有噴砂或地裂現象。

圖 2-2.8 鹽水溪北岸農田向南陷落，由於南側 100 公尺處即為鹽水溪，研判農田受震動影響而產生邊坡滑動（向東南方拍攝）。

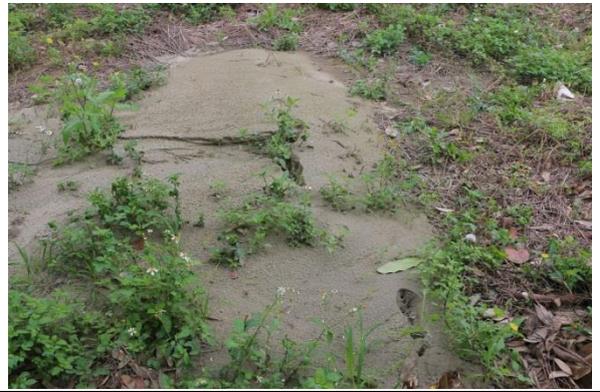
圖 2-2.12 臺南市新化區北勢里一帶可發現裂隙噴發的噴砂現象。

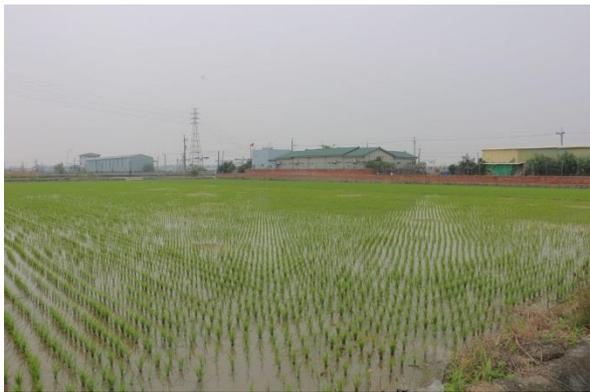
圖 2-2.13 臺南市新化區太平里烏鬼厝一帶的群聚性噴砂現象。

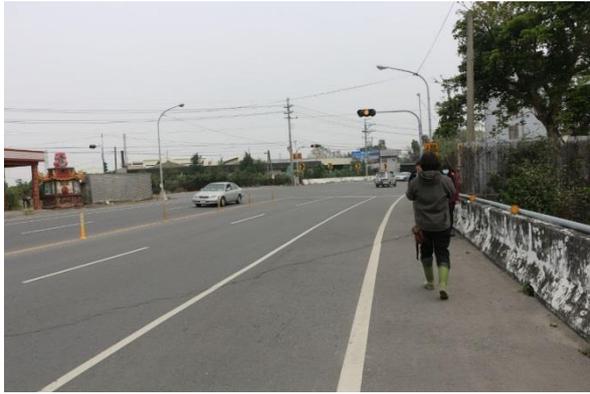
臺南市新化區新化斷層沿線：新化斷層沿線之深坑橋（圖 2-2.15）及中央橋（圖 2-2.16），橋面有約呈 N80°E 走向之破裂，初步評估應為橋面受地震影響沿弱面所形成的破裂。畜試所無明顯地裂，東側之農改場則有發現地裂（圖 2-2.17）及邊坡滑動（圖 2-2.18）等現象。

圖 2-2.15 新化斷層沿線之深坑橋，橋面有約呈 N80°E 走向，平行橋臺之裂隙。

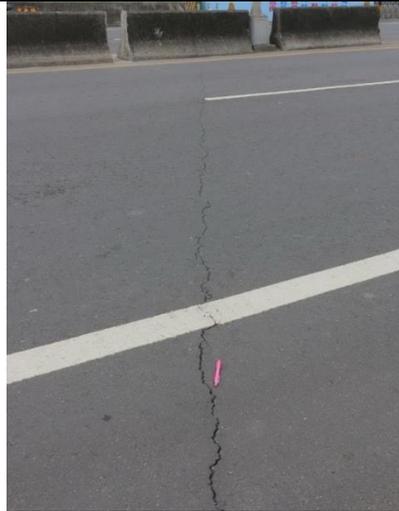
圖 2-2.16 新化斷層沿線之中央橋，橋面亦有約呈 N80°E 走向，平行橋臺之裂隙。

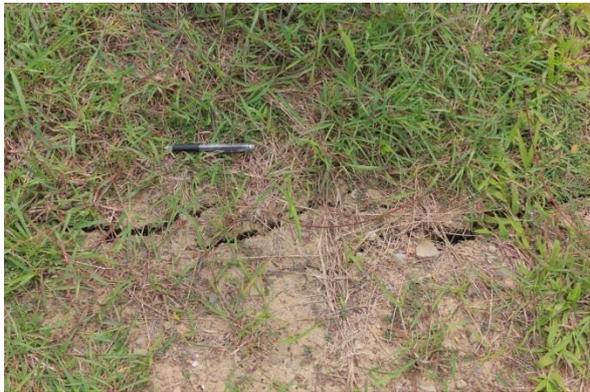
圖 2-2.17 農改場可發現地表開裂現象，走向約呈 N70°E。

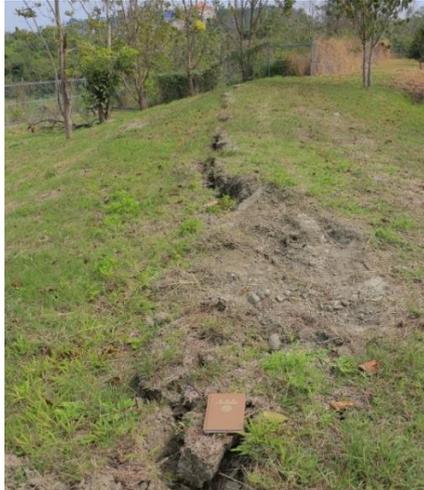
圖 2-2.18 農改場內，沿著小河溝產生滑動的裂隙。

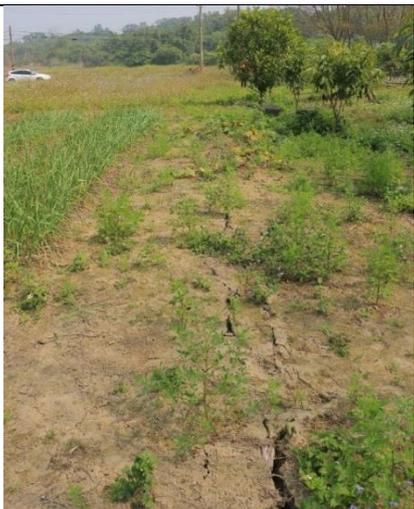
臺南市新化區新化斷層東側延伸之地表破裂：此次地震在臺南市新化區那拔里太極殿東邊農舍農田中可發現約呈 N80°E 走向之地表破裂現象（圖 2-2.19），寬度約 25cm，南側較北側高約 20~30cm，雁形排列現象明顯（圖 2-2.20），雁形約呈 N30°E 方向，另在農田接近柏油路之處有另一組 N25°W 方向之破裂，因在農田西北方距離農田 80 公尺處有一小溪溝，研判農田受震動影響而產生邊坡滑動，非為斷層作用所造成。新化斷層東側延伸方向之柏油路面亦可發現多處破裂現象，柏油路裂面可達 8cm 寬，落差可達 4cm，約呈 N80°E 走向（圖 2-2.21）。

圖 2-2.19 臺南市新化區那拔里太極殿東邊農舍農田中可發現約呈 N80°E 走向之地表破裂現象。

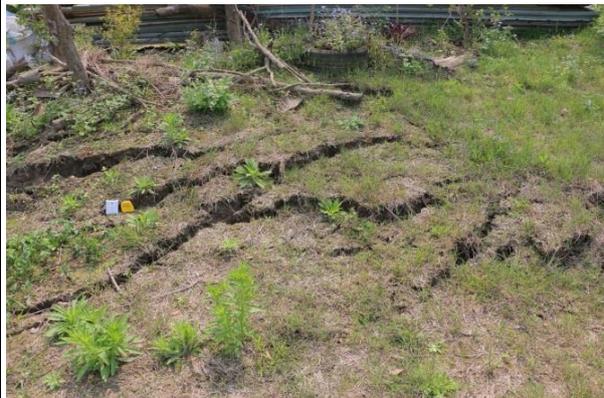
圖 2-2.20 臺南市新化區那拔里太極殿東邊農舍農田中發現地表破裂現象，寬度約 25cm，南側較北側高約 20~30cm。

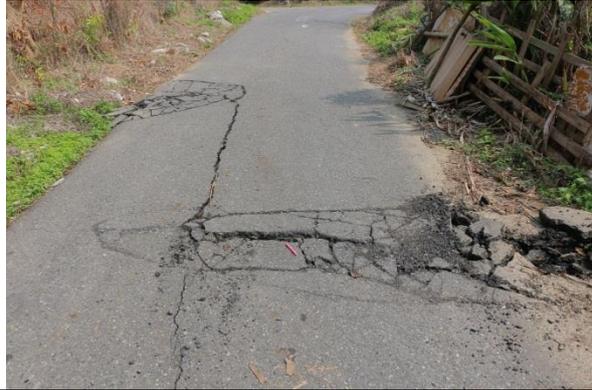
圖 2-2.21 新化斷層東側延伸方向之柏油路面可發現多處破裂現象，裂面可達 8cm 寬，落差可達 4cm，約呈 N80°E 走向。

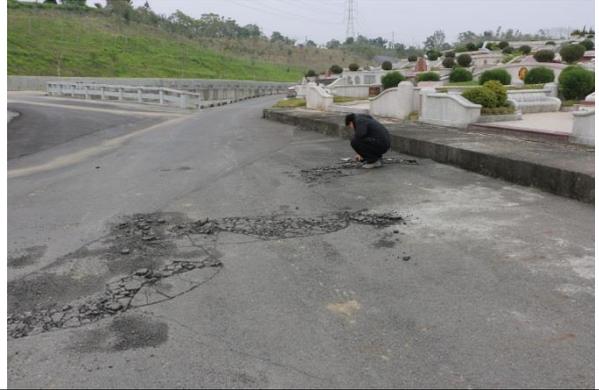
臺南市左鎮區之地表破裂：在新化斷層東側八德安樂園區內（圖 2-2.22）及其聯外道路上，多處道路及墓園建物因坡地滑動而產生破裂，滑動方向均向低處移動，園區位處那拔林背斜軸部，惟軸部區域地層已因開挖消失，勘查周圍地層發現岩層連續，並無

圖 2-2.22 新化斷層東側八德安樂園區內，多處道路及墓園建物因坡地滑動而產生破裂。

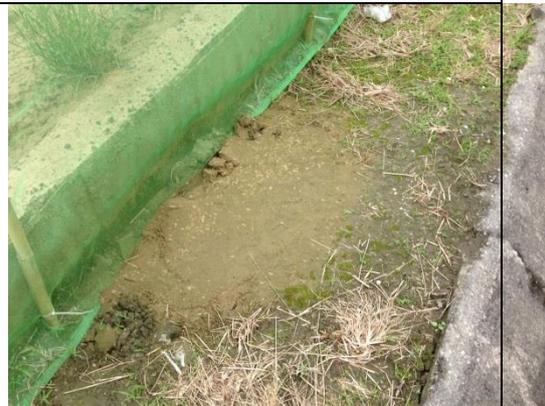
圖 2-2.27 噴砂範圍似與填方有一定相關性，僅及填方區範圍邊緣。

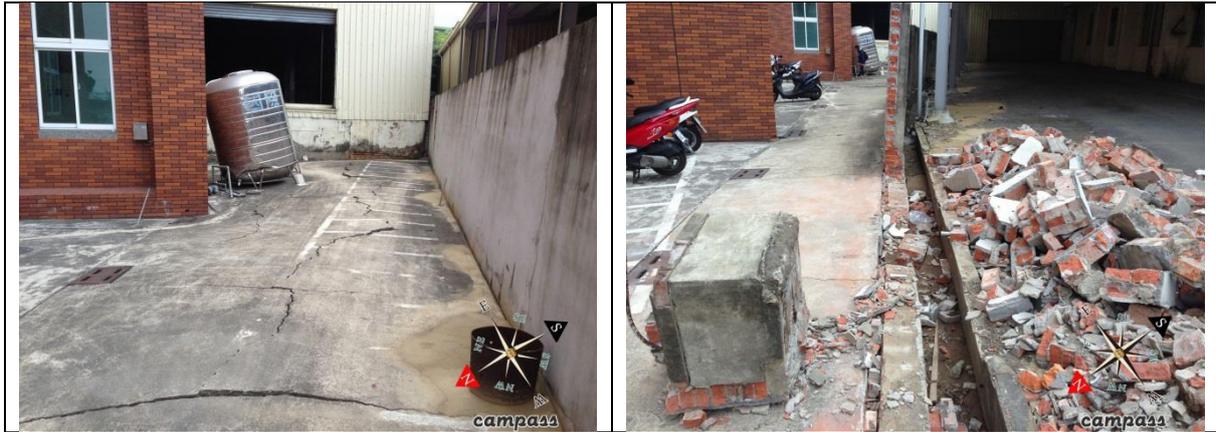
圖 2-3.3 三民街與民族路交叉口附近，水泥地板沉陷與矮牆倒塌，水溝、圍牆與地板間隙噴砂，推測為液化造成不等量沉陷。

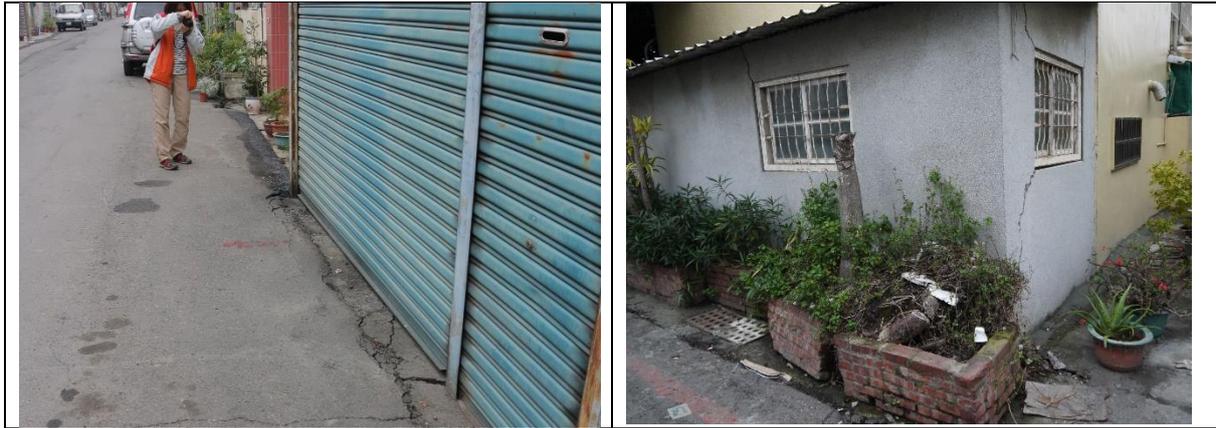
圖 2-3.8 安南區惠安街一帶民宅沉陷，水溝出現噴砂，圍牆破裂。

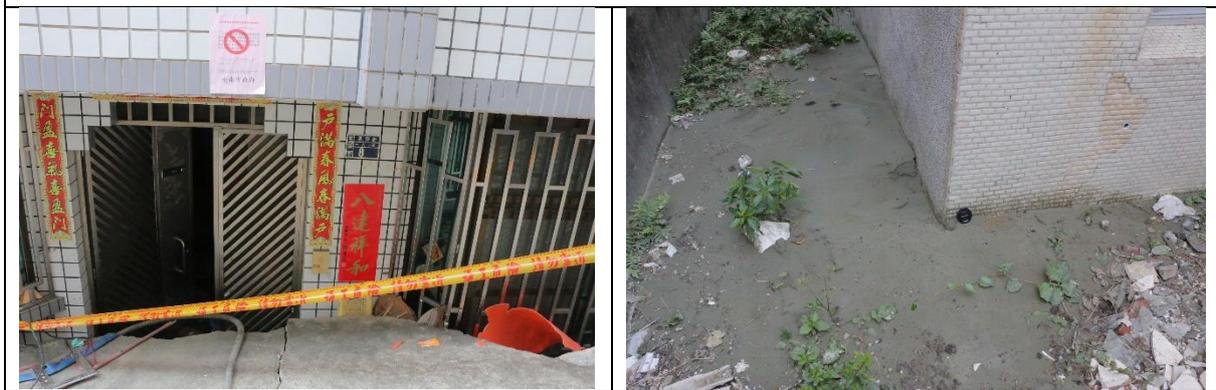
圖 2-3.9 安南區惠安街 161 巷民宅沉陷嚴重，落差約 1.5 公尺高，被列為紅單，民宅內積水淤泥，建物周圍出現噴砂。

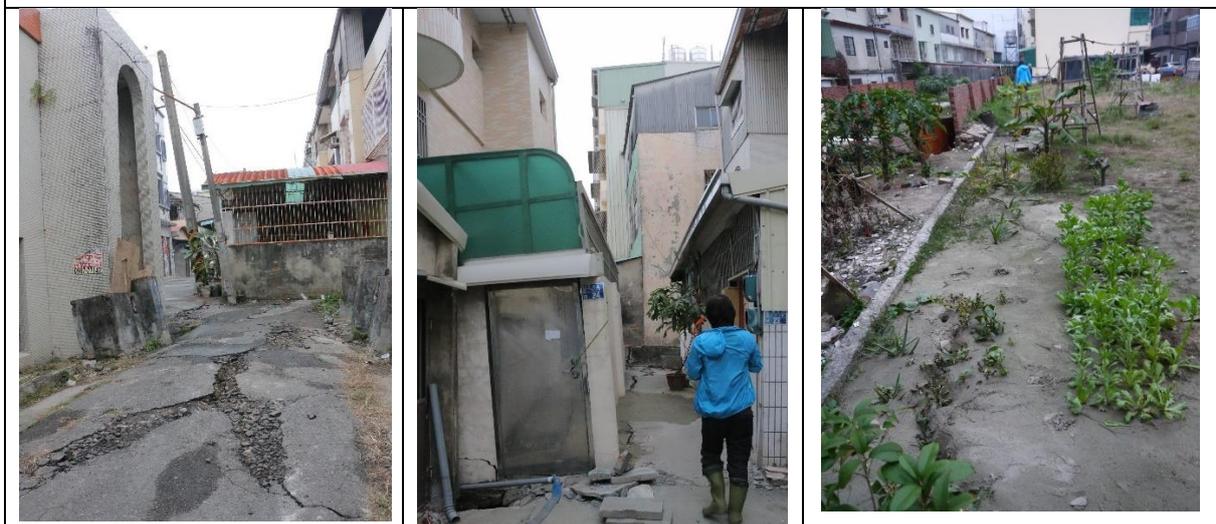
圖 2-3.10 安南區惠安街 161 巷一帶，柏油路因土壤液化而拱起破裂，路旁電桿傾斜，兩旁民宅亦沉陷傾斜，周邊空地出現噴砂現象。

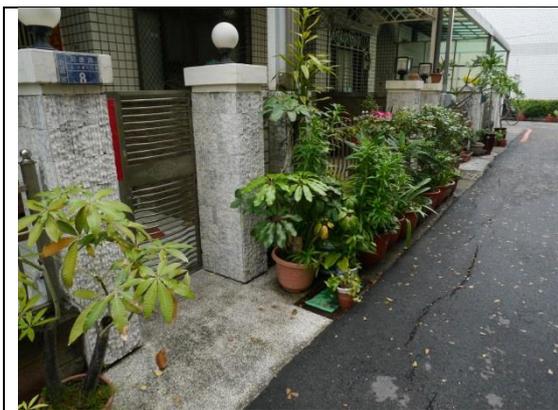
圖 2-3.13 民德路 58 巷 30 弄，新鋪好之柏油路面仍持續輕微下陷。

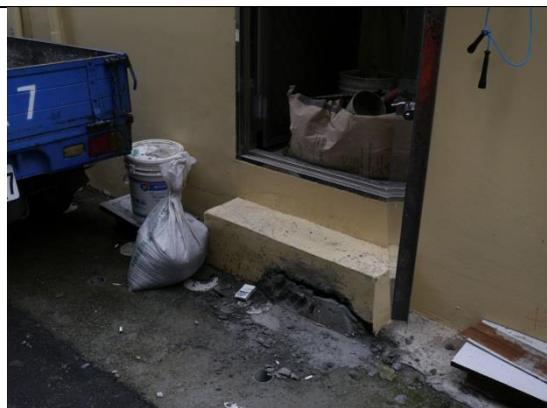
圖 2-3.15 房屋龜裂與內部修繕工程仍持續。

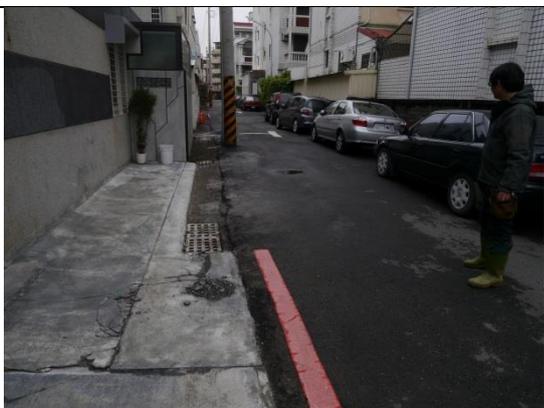
圖 2-3.16 同左，附近另一處巷道重新鋪好之柏油與水泥仍持續破裂。

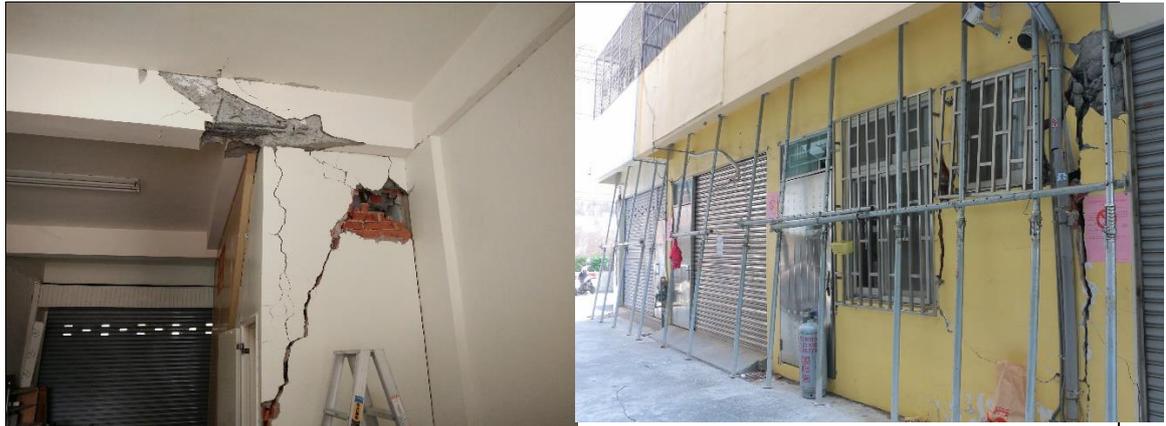
圖 2-4.3 左圖：民宅內牆壁樑柱龜裂破損嚴重，水泥塊掉落造成鋼筋、紅磚裸露。右圖：建物嚴重傾斜且牆壁受剪力破壞，造成鐵捲門、窗戶等變形破損。

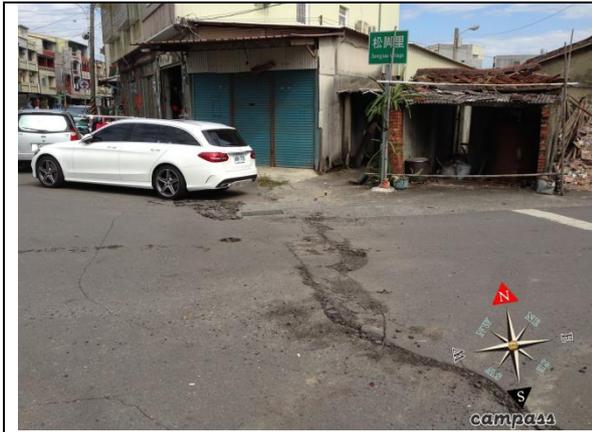
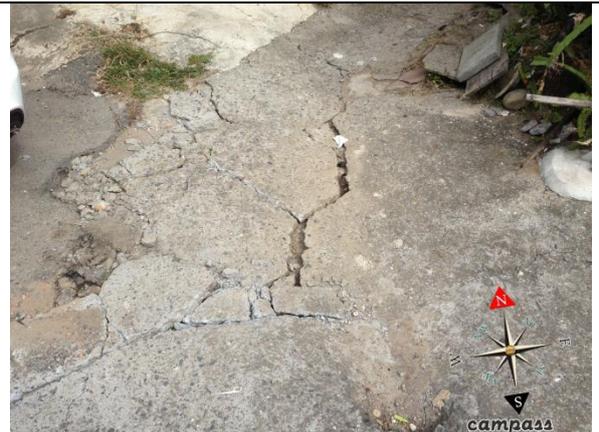
圖 2-4.5 左圖：臺南市關廟區松腳里和平路與東興路交叉口，柏油路由東向西推擠隆起現象。右圖：巷道口水泥遭推擠破裂，並似具橫移（左移）分量。

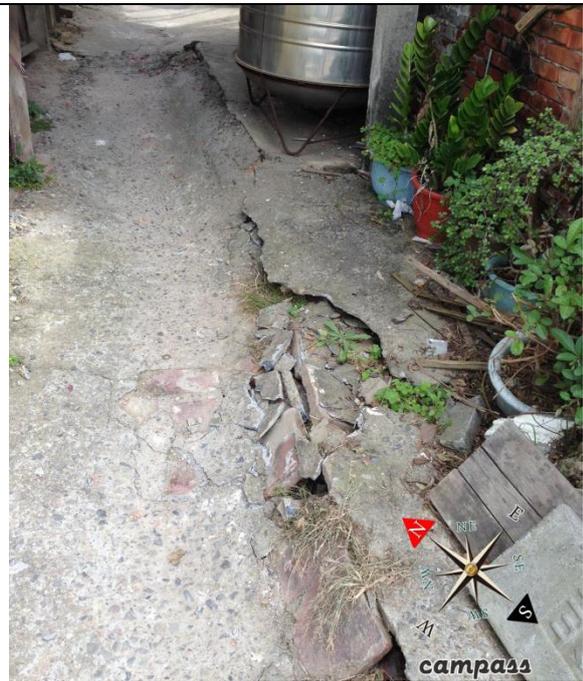
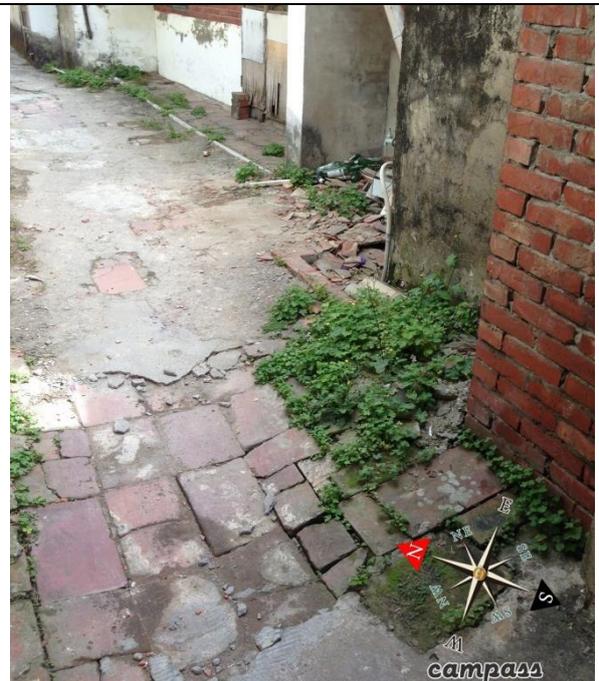
圖 2-4.6 左圖：隆起現象向路口北側小巷內繼續延伸，循周遭建物結構弱面延伸。右圖：主要為東側抬昇往西推擠，巷道東側相對抬昇數公分。

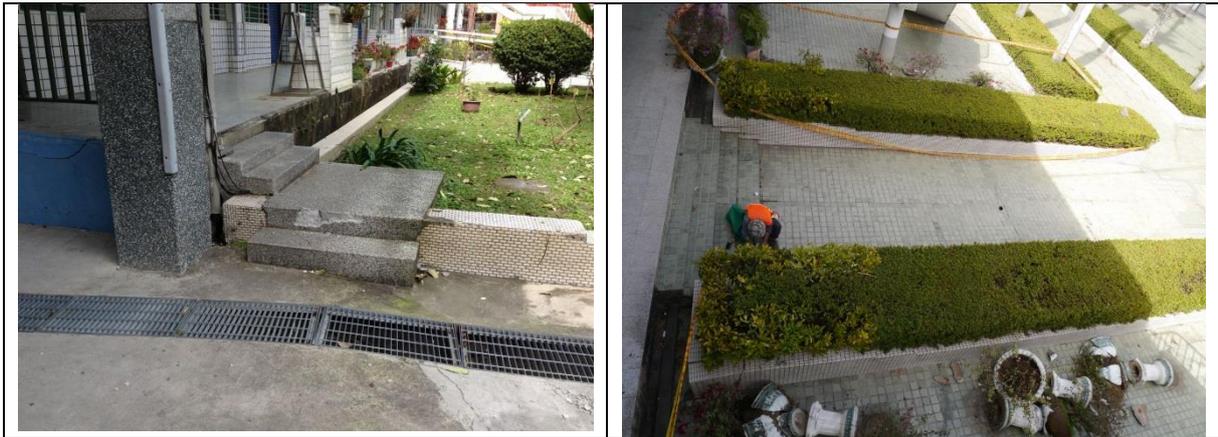
圖 2-4.7 左圖：關廟區五甲國小內部結構因擠壓拱起。右圖：五甲國小內花臺因搖晃而分別向東西向傾倒，成功大學衣德成博士正進行破裂面量測記錄。

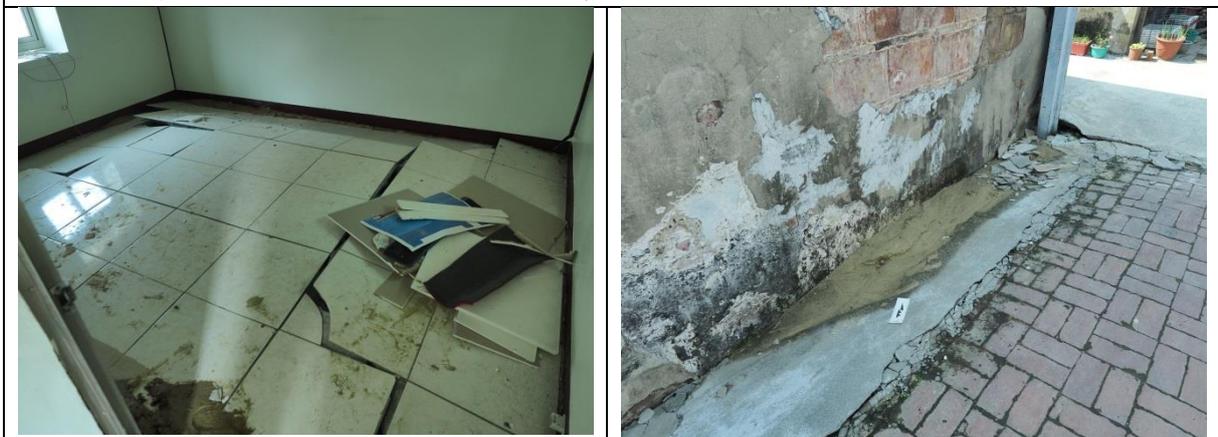
圖 2-4.8 左圖：關廟區旺萊路附近民宅內部因不等量沉陷而造成地板鼓起。右圖：民宅外部產生小規模噴砂現象。

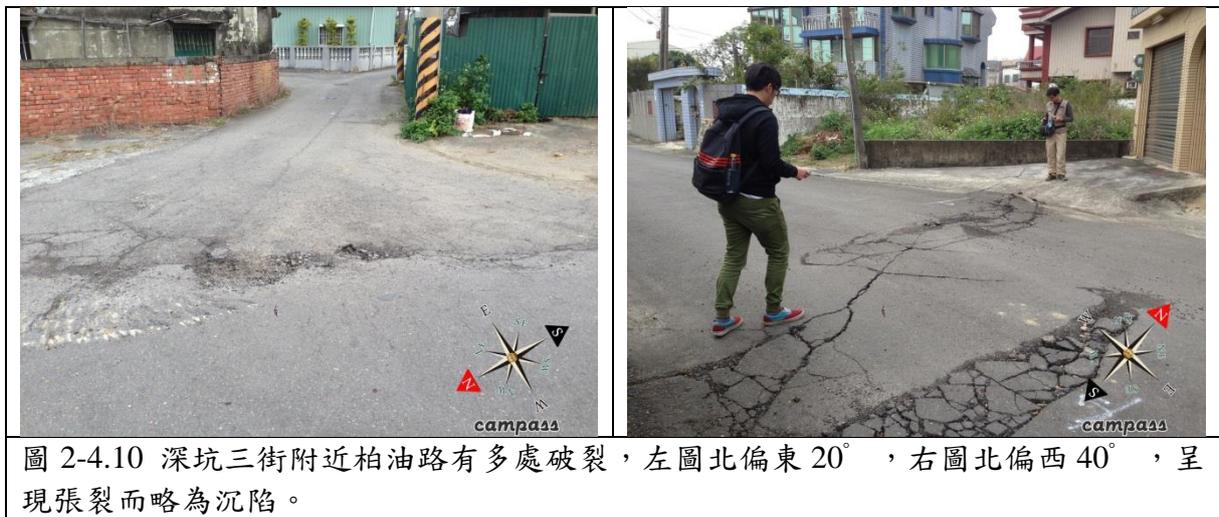
圖 2-4.10 深坑三街附近柏油路有多處破裂，左圖北偏東 20°，右圖北偏西 40°，呈現張裂而略為沉陷。

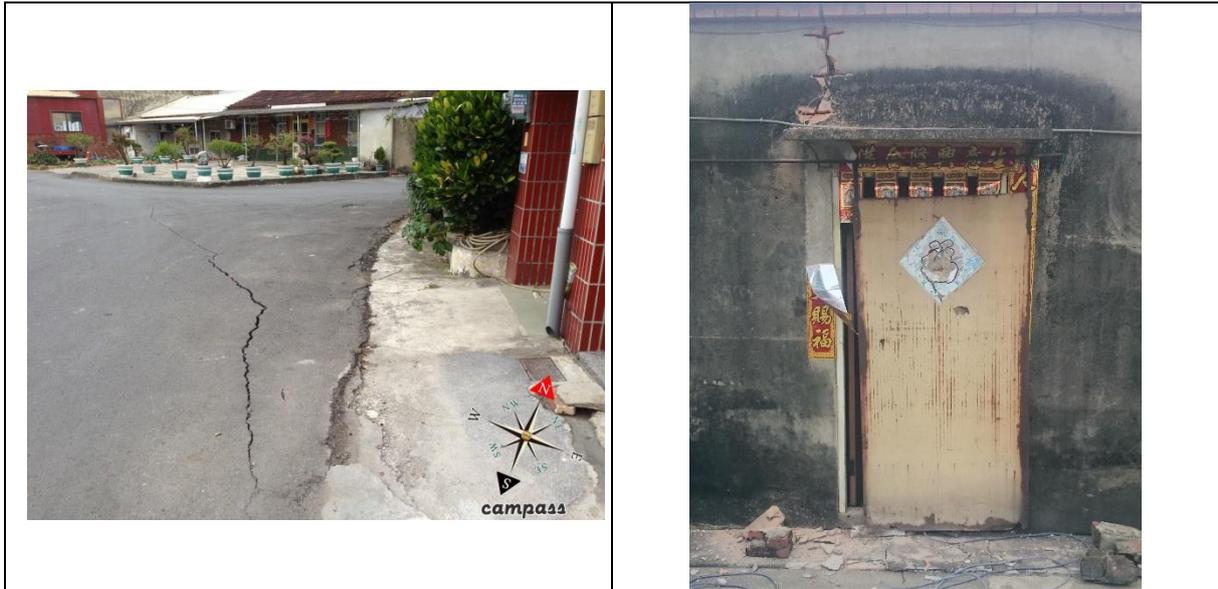
圖 2-4.11 沿著民宅牆角有一延伸的破裂，民宅也因不等量的陷落產生些微的變型。
