20160206 地震地質調查報告

經濟部中央地質調查所

中華民國 105 年 4 月

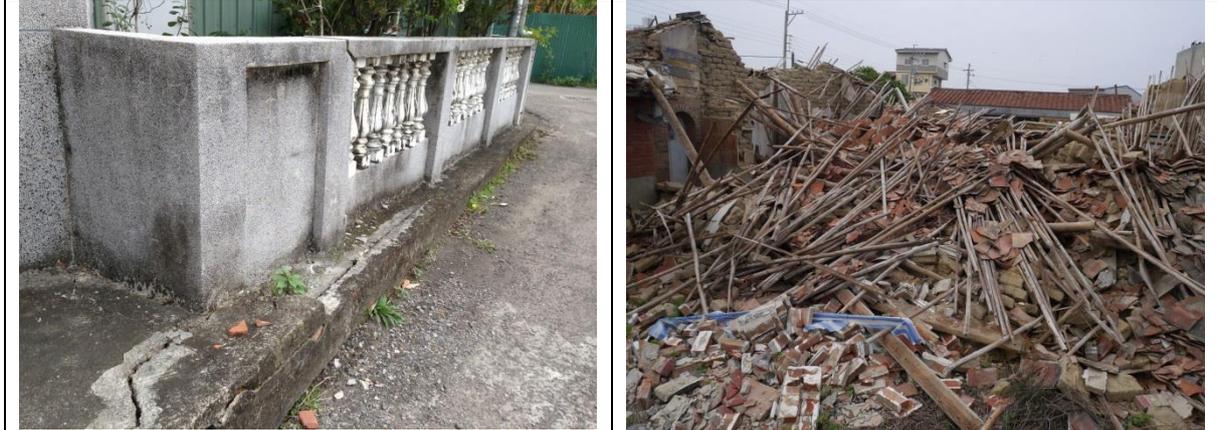
圖 2-4.12 民宅圍牆破裂並略微向外傾斜。

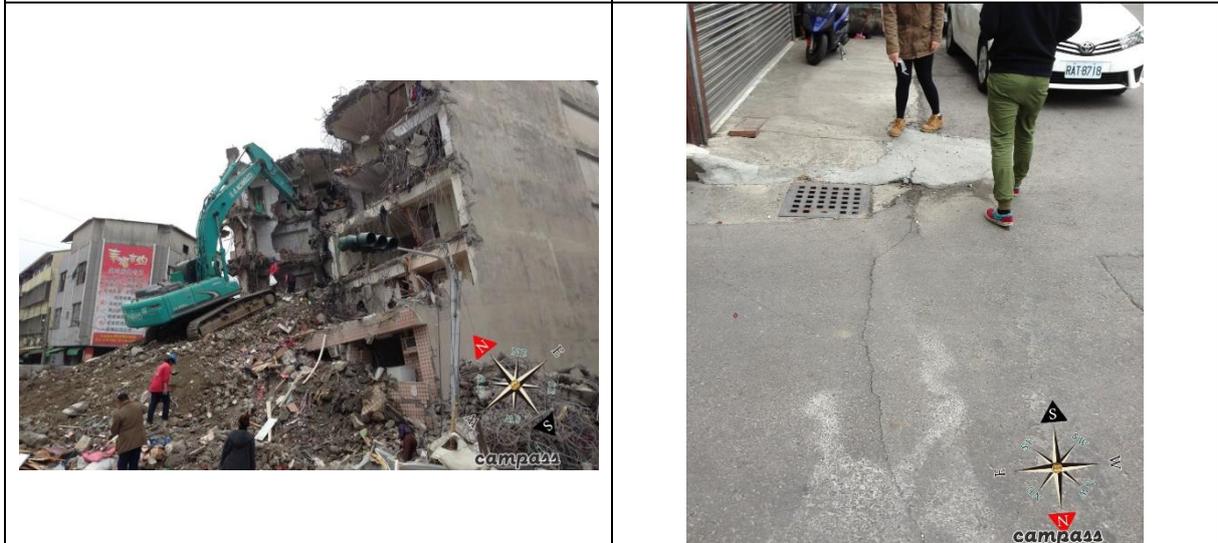
其它零星地表破壞：臺南市歸仁區幸福大樓嚴重傾斜（圖 2-4.14）：幸福大樓位於臺南市歸仁區大仁街及信義北路交叉口，為 7 層樓建築物，結構向北偏西方向傾斜，建物北側之一至三樓皆被壓毀，調查中正封路進行拆除。50 公尺內路段及民宅邊界有南北向裂縫，周圍居民表示其餘建物無明顯損壞（圖 2-4.15）。臺南市關廟區西臺慈惠堂前殿倒塌：西臺慈惠堂位於深坑二街 52 巷，兩層樓前殿受震倒塌，柱體傾倒方向約為南 30 度東。主要為柱底鋼筋剪力破壞，鋼筋連同握裹混凝土拉拔出外露，柱體混凝土無明顯剪力破壞面，下部結構混凝土混有磚塊。臺南區歸仁區旺林飯店歸仁館傾倒（圖 2-4.16）：原為廢置多年 10 層樓高的廠辦大樓，售出後重新整修並增建，準備開發為飯店，但在地震中向東傾斜近 15 度，觀察發現其北側與東側地面具下陷破裂現象，推測可能為局部沉陷加上劇烈地震搖晃所致。新化區京城銀行傾倒：京城銀行為 11 層樓之建築，位於大智路，在地震中向南傾倒並影響附近民宅，幸未波及加油站（圖 2-4.17）。由於震後立即拆除，調查時已作業拆除近半，周圍也均受工程影響，無法判斷是否可能為沉陷所致。此外，此次地震中也有部分橋樑受損：如歸仁區保順路上的媽廟橋與保東

圖 2-4.14 歸仁區幸福大樓嚴重向北偏西傾斜，調查時正進行拆除。50 公尺內柏油路及民宅邊界均有裂縫與沉陷現象。

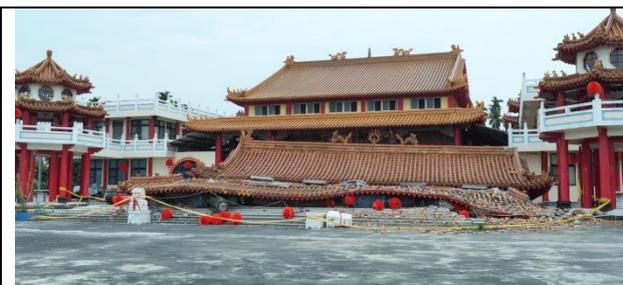
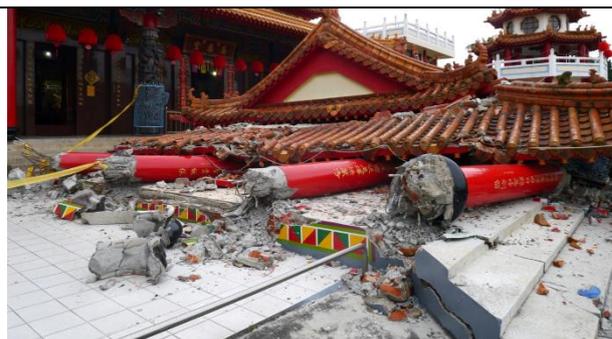
圖 2-4.15 臺南市關廟區西臺慈惠堂前殿倒塌，柱體傾倒方向約為南 30 度東。

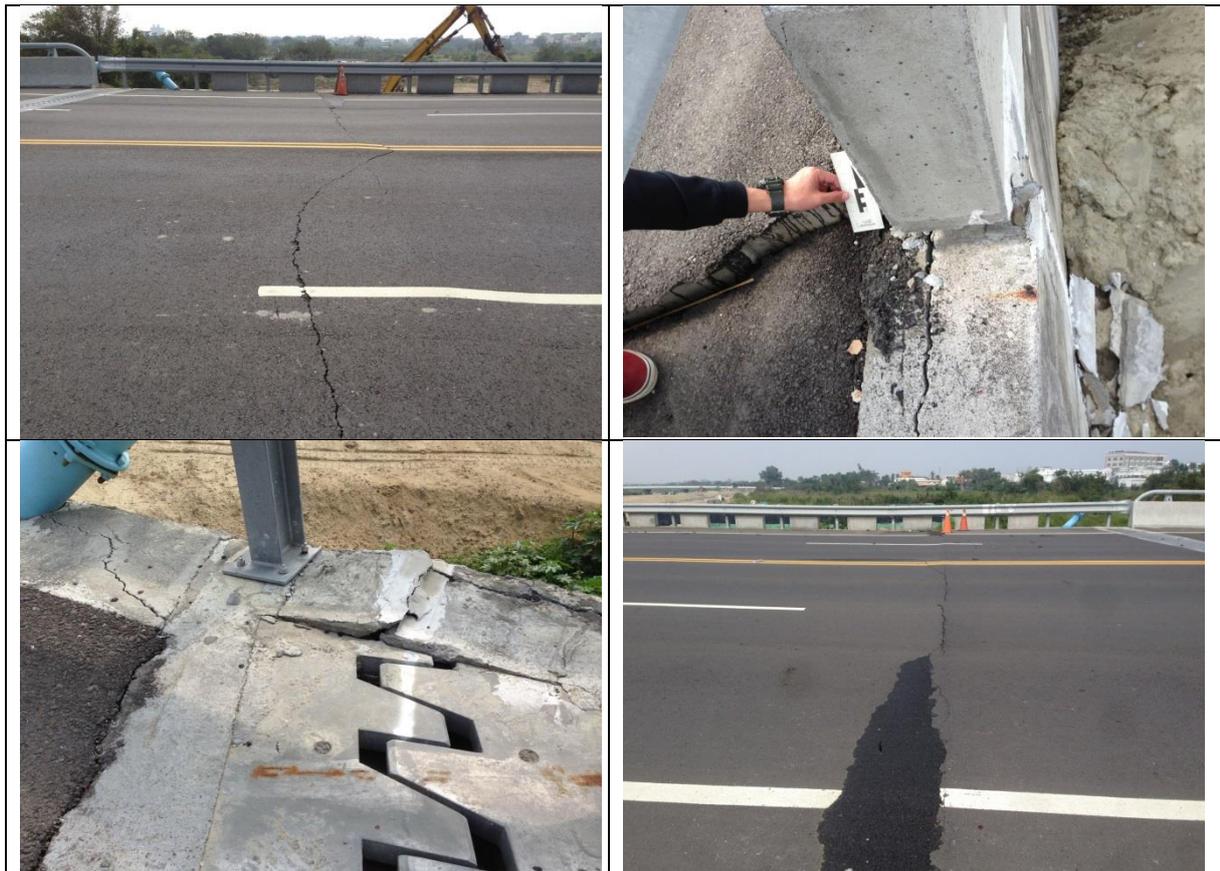
橋及高雄市內門區東勢埔橋均發生橋面位移與下陷。媽廟橋與保東橋總長約 400 公尺，呈西北西－東南東走向跨越許縣溪，地震後橋面相對於橋臺側移，並產生約 7~8 公分之裂隙，伸縮縫受擠壓或伸張而破裂（圖 2-4.18）。東勢埔橋長約 200 公尺，呈東北－西南走向，位於臺三線上，跨越二仁溪，地震後北側橋臺下陷約 10 公分，隨後緊急封橋進行整修，經調查發現橋梁南北兩側橋臺下方溝渠均有新生裂隙，推測可能有向下方潛移作用，附近幾座老舊橋梁也有類似損壞狀況，可能為泥岩區原先就有潛移與坍塌，經地震搖晃後擴大而產生下陷。

圖 2-4.18 媽廟橋（西）與保東橋（東）橋面下陷與平移，橋面下陷 10 公分，調查時裂隙較寬較深部分已鋪上柏油，伸縮縫間產生拉張，橋面相對於橋臺向北移動數公分。
