20160206 地震地質調查報告

經濟部中央地質調查所

中華民國 105 年 4 月

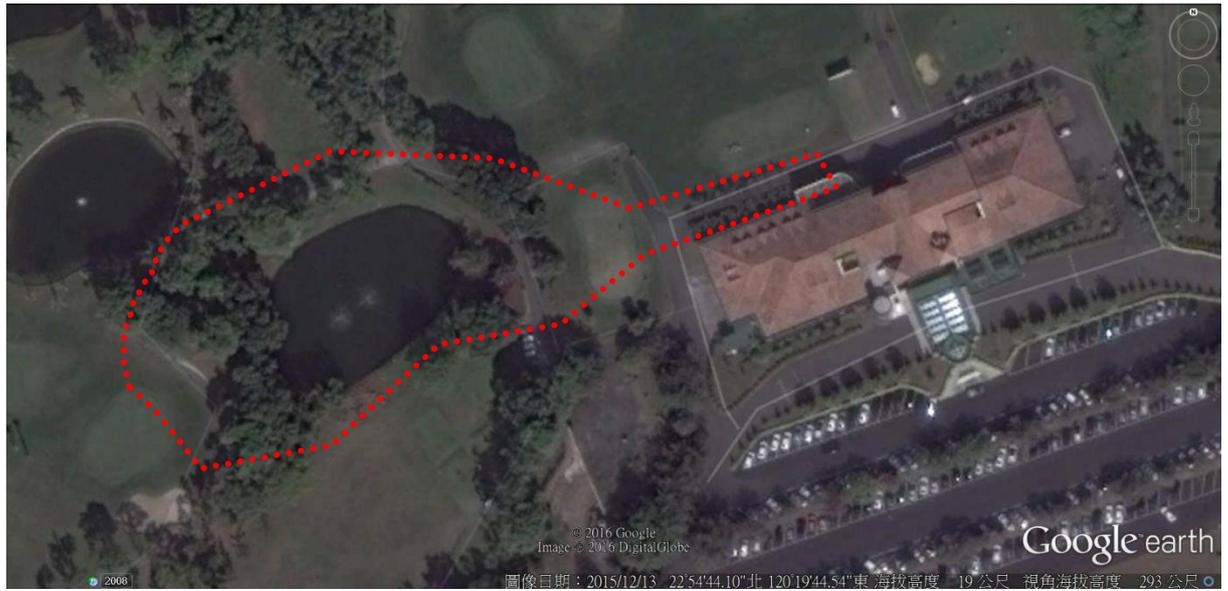
新化斷層沿線附近有噴砂與結構物破損情形，但成因亦與斷層活動無關，另詳述下一節。而南寶高爾夫球場（圖 2-1.12）之球道大裂痕乍看之下與斷層活動造成的結構破壞相似，地表落差最大達 2.5 公尺，長近百公尺，但觀察之後可發現這些裂痕是因為球場西側鄰近六雙溪，球道鬆軟的土壤或風化的岩體受地震搖晃之後，支撐力無法承受而導致局部向西側滑向六雙溪（圖 2-1.13）。而南一高爾夫球場（圖 2-1.14）狀況亦類似，而其變形現象更僅限於水池旁邊球道、道路與建物破壞約數十公尺內（

圖 2-1.14 南一球場調查位置圖：紅色虛線為主要下陷變形區域。

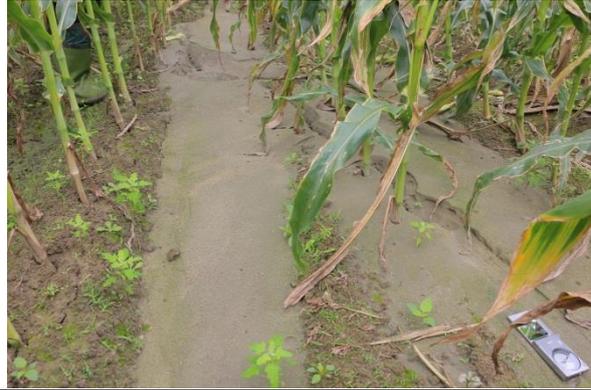
臺南永康三民里：臺南市永康區三民里鹽水溪南岸東邊寮的高壓電塔旁（圖 2-2.3）及鄰近的玉米田中（圖 2-2.4）可發現裂隙噴砂現象，裂隙方向約呈 $N80^{\circ}E$ 線形排列，在鹽水溪北岸北邊寮的農田中則可觀察到地表破裂及噴砂現象（圖 2-2.5），約呈 $N70^{\circ}E$

圖 2-2.4 永康區鹽水溪南岸鄰近的玉米田中發現噴砂現象，噴砂口約呈 N80°E 線形排列。

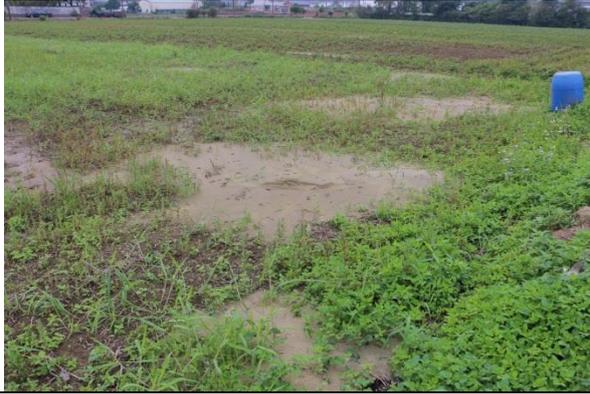
圖 2-2.9 臺南市新化區北勢里普賢院一帶群聚性的噴砂現象。

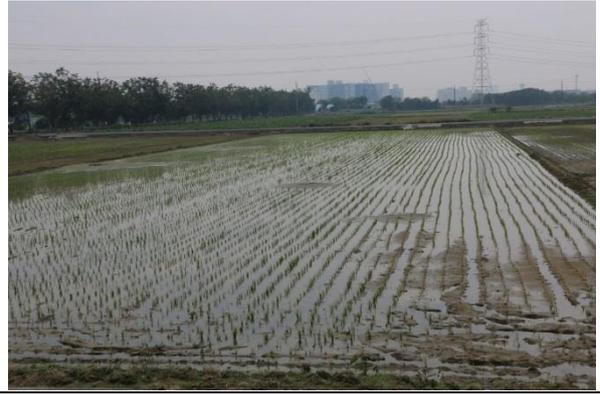
圖 2-2.10 臺南市新化區北勢里一帶群聚性的噴砂現象，噴砂錐約呈 N70~80°E 線形排列。

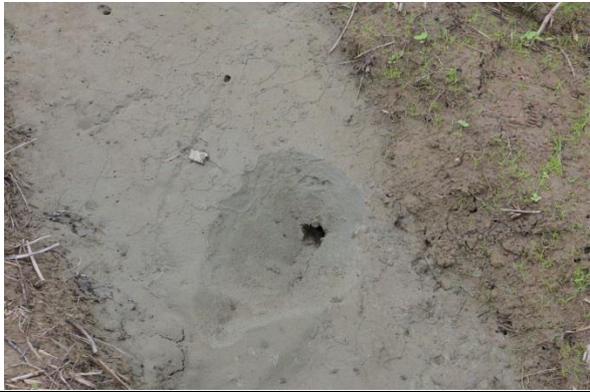
圖 2-2.11 臺南市新化區北勢里一帶的噴砂現象以孔隙噴砂為主。

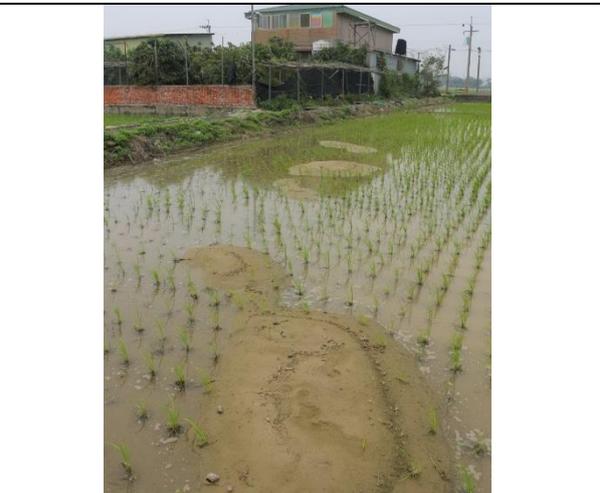
圖 2-2.14 臺南市新化區太平里烏鬼厝一帶群聚性的噴砂現象，噴砂錐約呈 N70~80°E 線形排列。

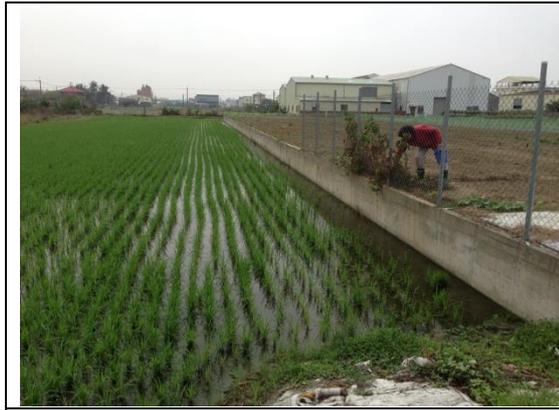
圖 2-2.24 大灣東路大灣城隍廟對面，左側未農田無噴砂，右側廣布噴砂。

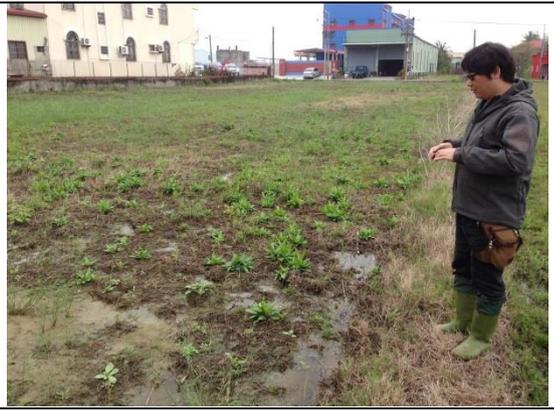
圖 2-2.25 東側另一處農田內噴砂仍大致維持噴砂口與噴砂範圍。

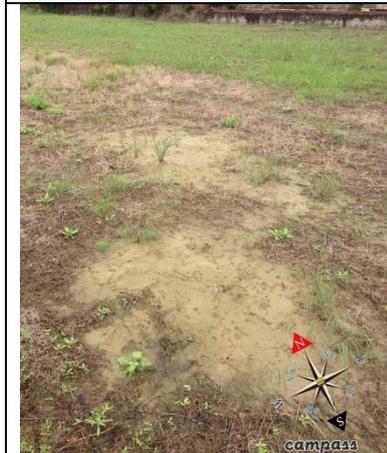
圖 2-2.26 該處噴砂口分布方向約為 N10E。

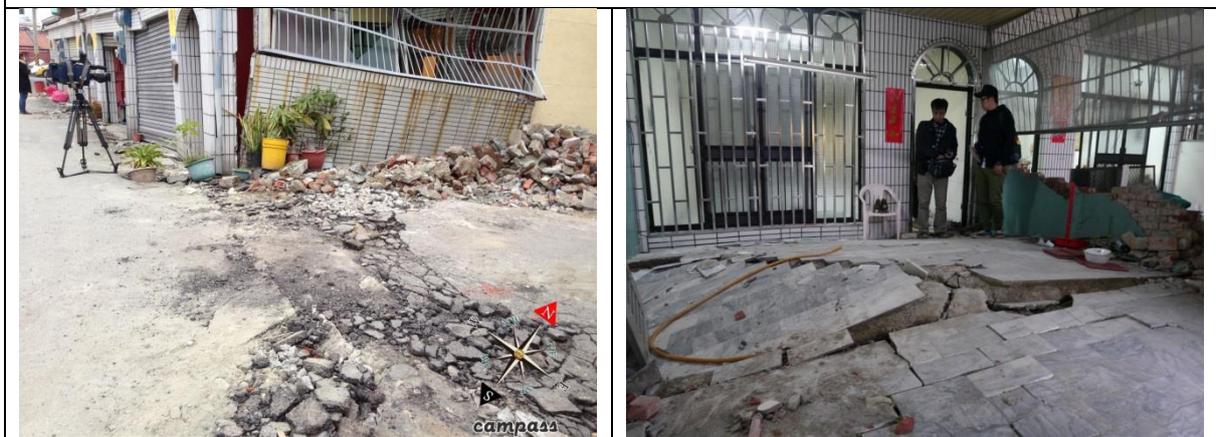
圖 2-3.4 新市區三民街 50 巷 10 弄為此次調查中所見沉陷高低差最大區域。

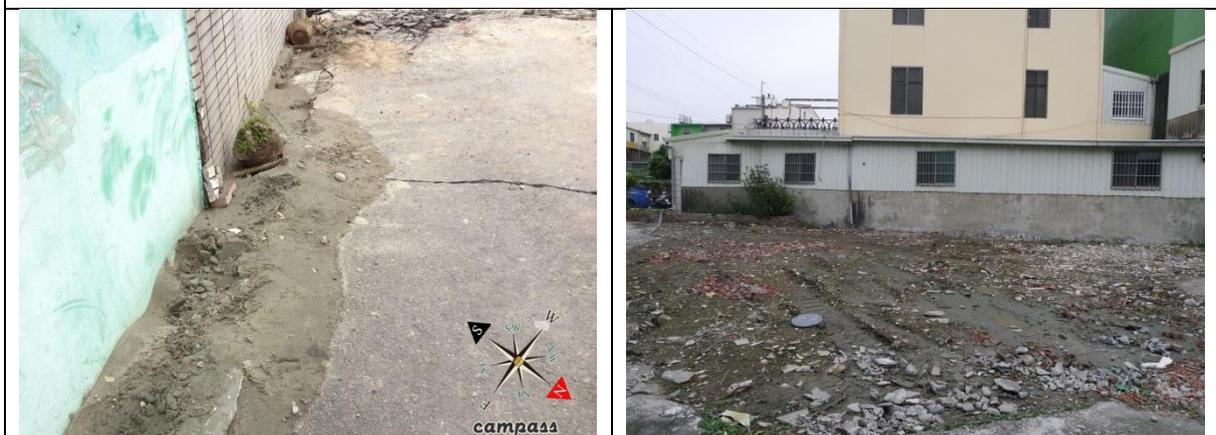
圖 2-3.5 部分溝渠與住家可見噴砂現象，據居民表示，附近社區係由魚塢仔填平後所興建。

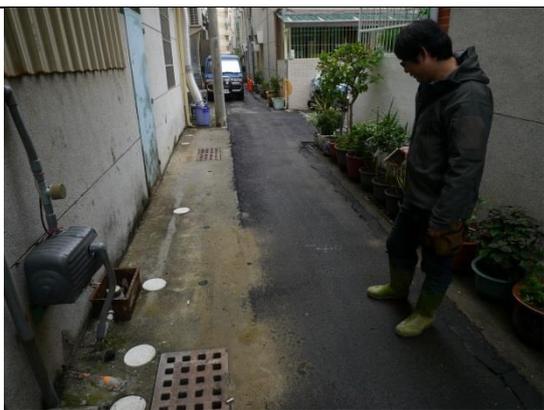
圖 2-3.14 巷道內仍有持續的少量噴砂出現。

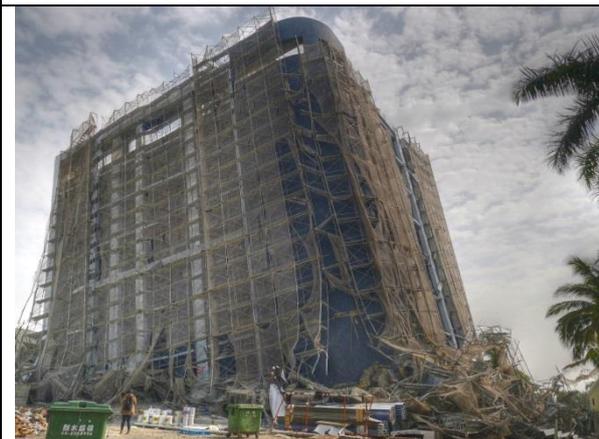
其它零星地表破壞：臺南市歸仁區幸福大樓嚴重傾斜（圖 2-4.14）：幸福大樓位於臺南市歸仁區大仁街及信義北路交叉口，為 7 層樓建築物，結構向北偏西方向傾斜，建物北側之一至三樓皆被壓毀，調查中正封路進行拆除。50 公尺內路段及民宅邊界有南北向裂縫，周圍居民表示其餘建物無明顯損壞（圖 2-4.15）。臺南市關廟區西臺慈惠堂前殿倒塌：西臺慈惠堂位於深坑二街 52 巷，兩層樓前殿受震倒塌，柱體傾倒方向約為南 30 度東。主要為柱底鋼筋剪力破壞，鋼筋連同握裹混凝土拉拔出外露，柱體混凝土無明顯剪力破壞面，下部結構混凝土混有磚塊。臺南區歸仁區旺林飯店歸仁館傾倒（圖 2-4.16）：原為廢置多年 10 層樓高的廠辦大樓，售出後重新整修並增建，準備開發為飯店，但在地震中向東傾斜近 15 度，觀察發現其北側與東側地面具下陷破裂現象，推測可能為局部沉陷加上劇烈地震搖晃所致。新化區京城銀行傾倒：京城銀行為 11 層樓之建築，位於大智路，在地震中向南傾倒並影響附近民宅，幸未波及加油站（圖 2-4.17）。由於震後立即拆除，調查時已作業拆除近半，周圍也均受工程影響，無法判斷是否可能為沉陷所致。此外，此次地震中也有部分橋樑受損：如歸仁區保順路上的媽廟橋與保東

圖 2-4.16 歸仁區旺林飯店，向南拍攝，可能因局部沉陷加上劇烈搖晃而傾斜。

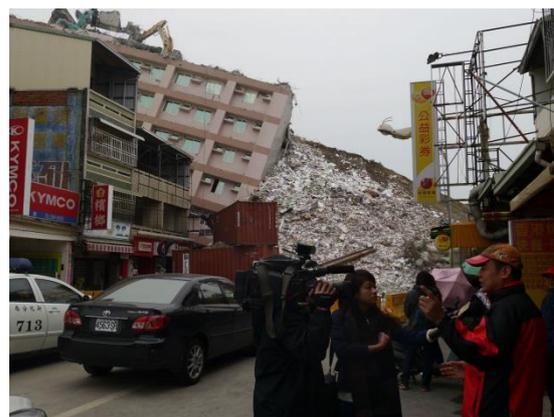
圖 2-4.17 臺南市新化區京城銀行，地震後傾斜，不久即展開拆除，無法確認是否局部沉陷。

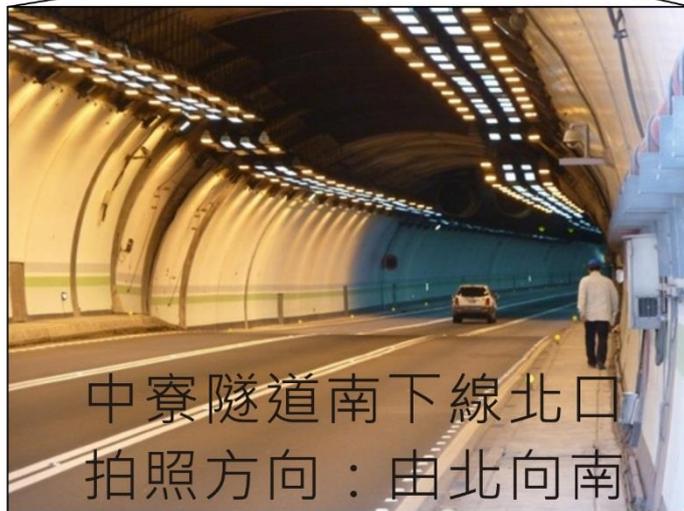
圖 3-6-2.3 龍船斷層南段地表變形剖面與中寮隧道內照片。

位在龍船斷層南段的剖面則位於國道 3 號田寮 3 號高架橋與中寮隧道一帶，該段高速公路自 2000 年 2 月通車後，受到地殼變形而導致田寮 3 號高架橋北端 A1 橋臺產生橫向裂縫，且中寮隧道北口之路面以及側壁均產生裂縫導致不平整（圖 3-6-2.3），因此於 2011-2013 年間沿高速公路進行精密水準測量監測。本剖面長度 4 km、半寬 2.5 km、剖面走向 115° （圖 3-6-2.3）。地表視衛星方向變形速率顯示，在 ERS 及 ENVISAT 衛星飛行期間（1995-2008），龍船斷層下盤有較高之變形速率，跨斷層速率差約為 5 mm/yr，而跨旗山斷層則無明顯之速率差。在 ALOS 衛星飛行期間（2007-2011），龍船斷層下盤亦有較高之變形速率，跨斷層速率差約為 10 mm/yr，且跨越旗山斷層時，旗山斷層上盤亦有比下盤高出約 5-10 mm/yr 之速率差。然而，精密水準測量所得到的垂直速度場（2011-2013）則顯示，龍船斷層上盤的點位由約 20 mm/yr 向東漸增，至旗山斷層時達

約 80 mm/yr，有近 60 mm/yr 的抬升量，而跨越旗山斷層時，位移立刻降至 0 mm/yr 上下，因此中寮隧道北口內之破壞，即可能與此變形量有關。
